関係写真(1)

| 調査項目 | | 調査結果 | |
|---|---|---|--|
| | 件 名 | 中野市立中野小学校 | |

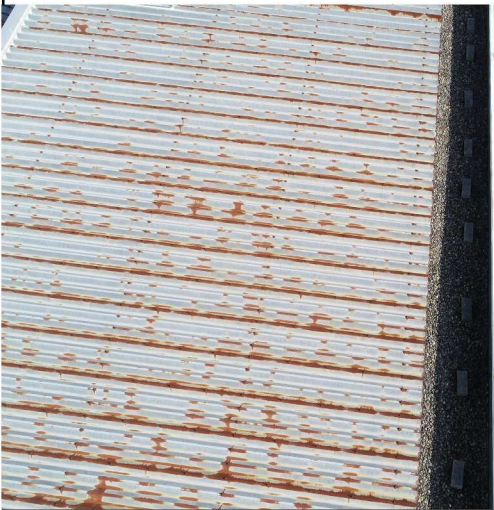
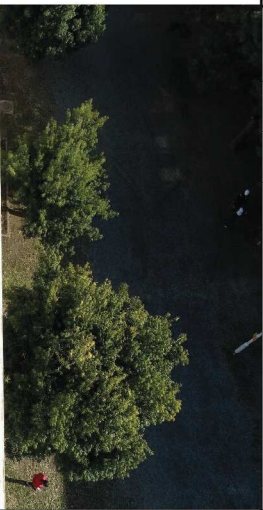
| 調査項目 | | 調査結果 | |
|---|---|---|--|
| | 部 位 | ①教室棟 屋根 | |

| 調査項目 | | 調査結果 | |
|---|---|---|--|
| | 特記事項 | 折板屋根全体に発錆。 | |

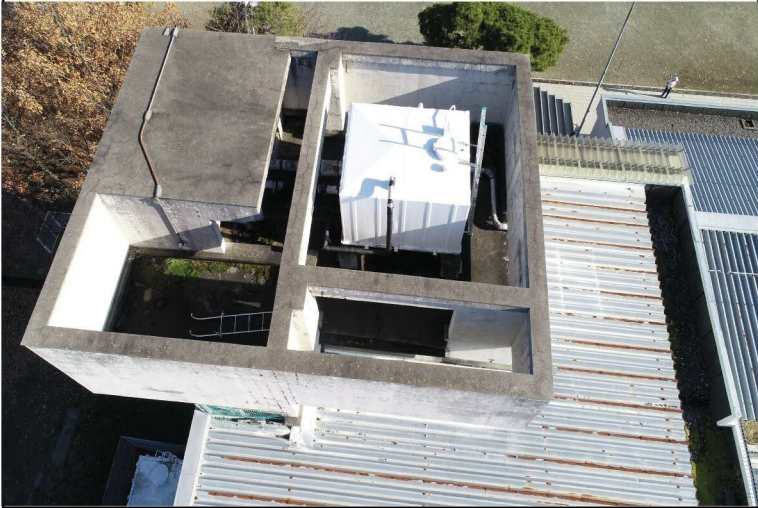
| 調査項目 | | 調査結果 | |
|---|---|---|--|
| | 部 位 | ①教室棟 屋根 受水槽置場 | |

| 調査項目 | | 調査結果 | |
|---|---|---|--|
| 3-(5) 排水溝の劣化 | | ■要是正 □その他 | |
| | 特記事項 | アスファルト防水に藻が繁殖。 | |

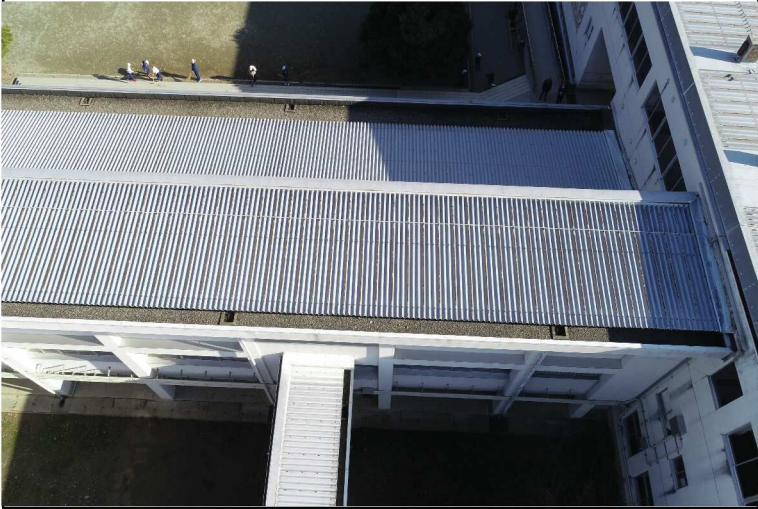
| 調査項目 | | 調査結果 | |
|---|---|---|--|
| | 部 位 | ②⑥管理特別教室棟 屋根 | |

| 調査項目 | | 調査結果 | |
|---|---|---|--|
| | 特記事項 | 折板屋根が部分的に発錆。 | |
| | | 渡り廊下屋根は比較的良好。 | |

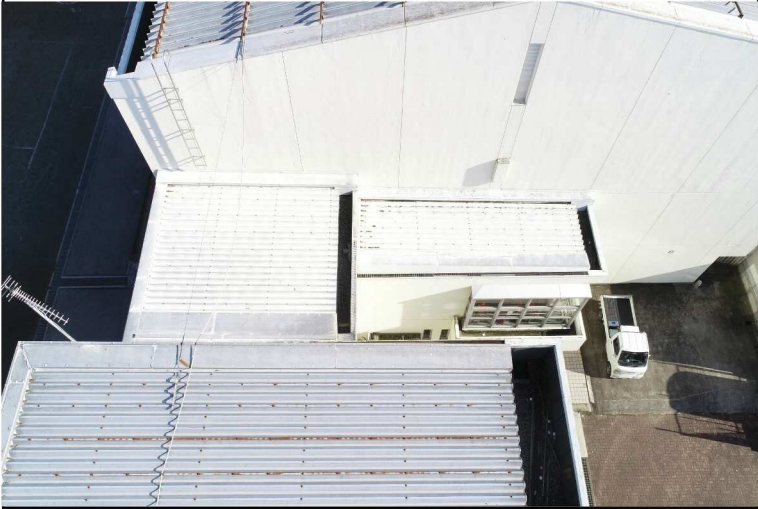
| 調査項目 | | 調査結果 | |
|---|---|---|--|
| | 部 位 | ③屋内運動場(上)④⑥管理特別教室棟(下) | |

| 調査項目 | | 調査結果 | |
|---|---|---|--|
| 3-(7) 屋根の劣化 | | ■要是正 □その他 | |
| | 特記事項 | 屋内運動場への接続部分2階で雨漏り。 | |

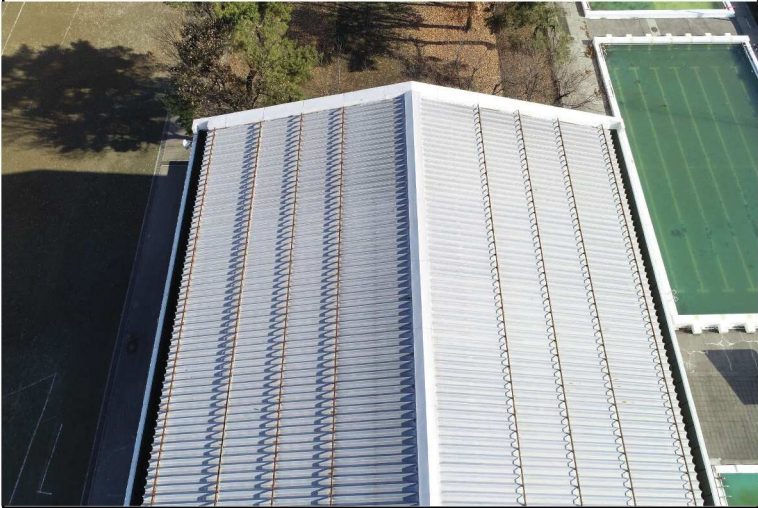
| 調査項目 | 調査結果 | |
|---|---|---|
| | 部 位 | ㉓屋内運動場 屋根 |

| 調査項目 | 調査結果 | |
|---|---|---|
| 3-(7) 屋根の劣化 | ■要是正 □その他 | |
| | 特記事項 | 雪止め金物に発錆。 |
| | | 折板屋根には発錆無し。 |
| 棟包み板金から雨漏り。 | | |

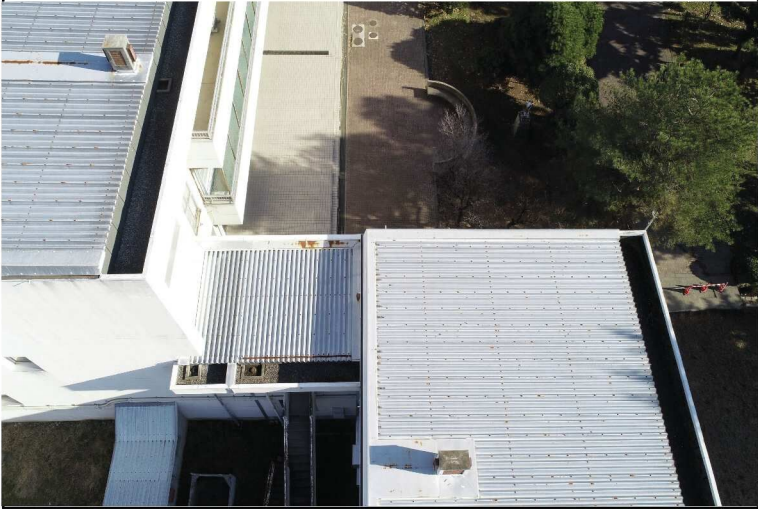
| 調査項目 | 調査結果 | |
|---|---|---|
| | 部 位 | ㉔管理特別教室棟(左) ㉕教室棟(右) |

| 調査項目 | 調査結果 | |
|---|---|---|
| | 特記事項 | 折板屋根が部分的に発錆。 |
| | | 板金笠木に発錆。 |

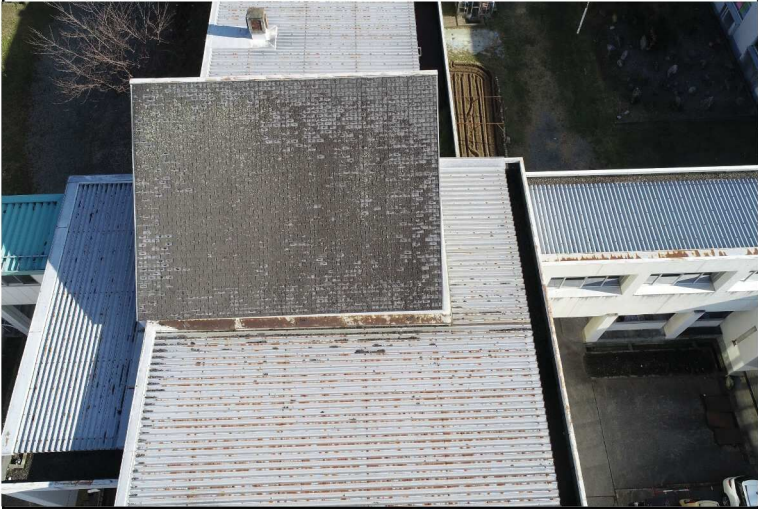
| 調査項目 | 調査結果 | |
|---|---|---|
| | 部 位 | ㉖特別教室棟 |

| 調査項目 | 調査結果 | |
|---|---|---|
| 3-(7) 屋根の劣化 | ■要是正 □その他 | |
| | 特記事項 | アスファルトシングル葺きが劣化し、飛散している。 |
| | | 折板屋根が発錆。 |
| 煙突廻りから漏水の可能性。 | | |

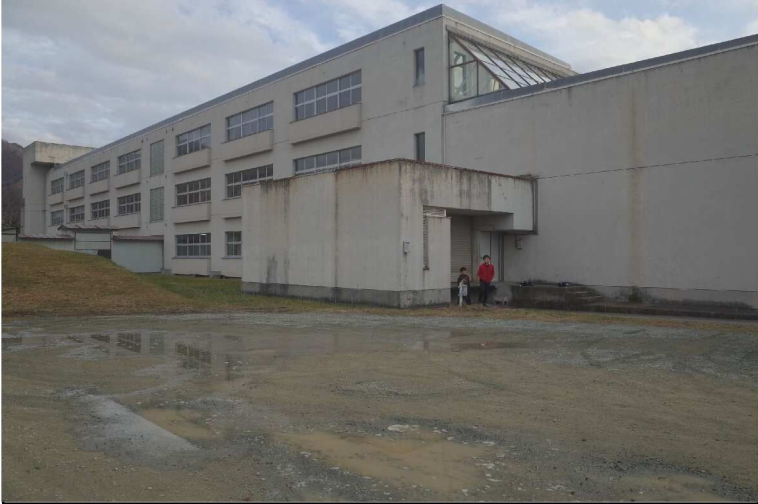
| 調査項目 | 調査結果 | | |
|---|---|---|--|
| | 部 位 | ①教室棟 北面外壁 | |

| 調査項目 | 調査結果 | | |
|---|---|---|--|
| 3-(7) 屋根の劣化 | ■要是正 □その他 | | |
| | 特記事項 | コンテナ室の屋根笠木廻り<br>外壁変色。 | |
| | | コンテナ室Exp. j廻り雨漏り。 | |

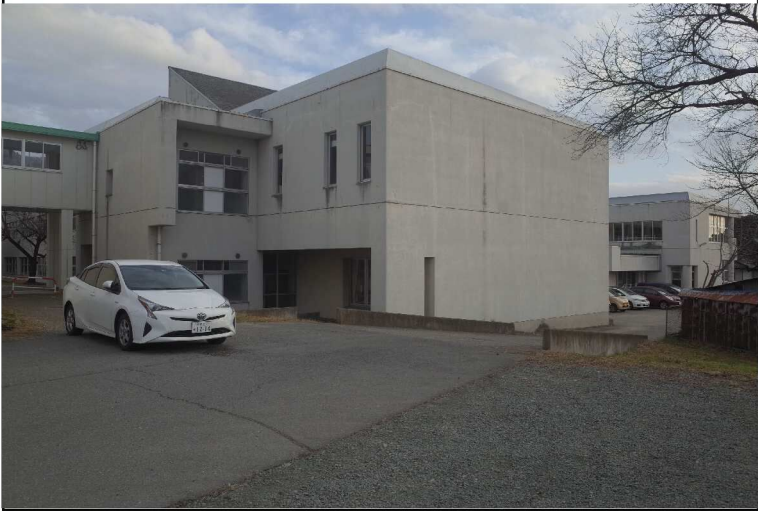
| 調査項目 | 調査結果 | | |
|---|---|---|--|
| | 部 位 | ⑦特別教室棟 西面外壁 | |

| 調査項目 | 調査結果 | | |
|---|---|---|--|
| | 特記事項 | サッシ水切り、笠木廻りの<br>外壁変色。 | |

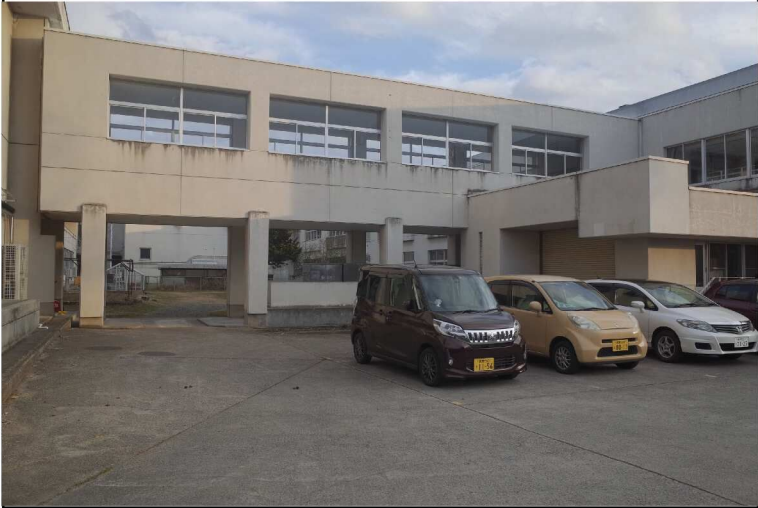
| 調査項目 | 調査結果 | |
|---|---|---|
| | 部 位 | ㉓教室棟 西面外壁 |

| 調査項目 | 調査結果 | |
|---|---|---|
| | 特記事項 | サッシ水切り、笠木廻りの外壁変色。 |

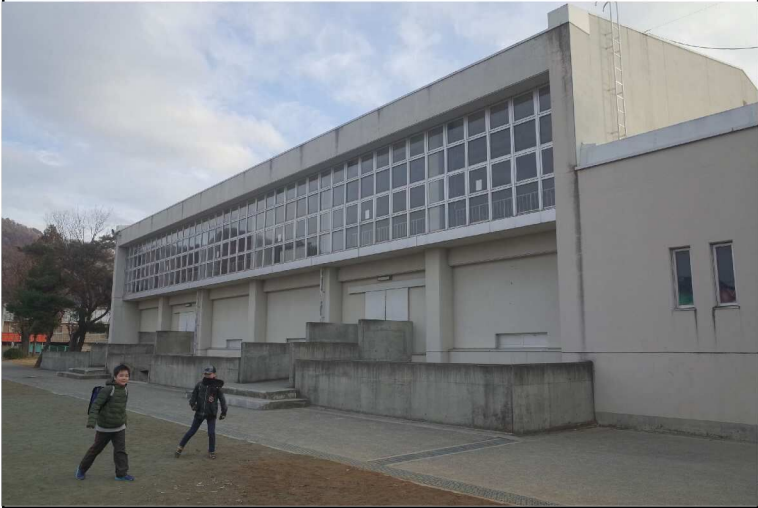
| 調査項目 | 調査結果 | | |
|---|---|---|--|
| | 部 位 | ㉓屋内運動場 北面 | |

| 調査項目 | 調査結果 | | |
|---|---|---|--|
| | 特記事項 | 笠木廻りの外壁変色。 | |

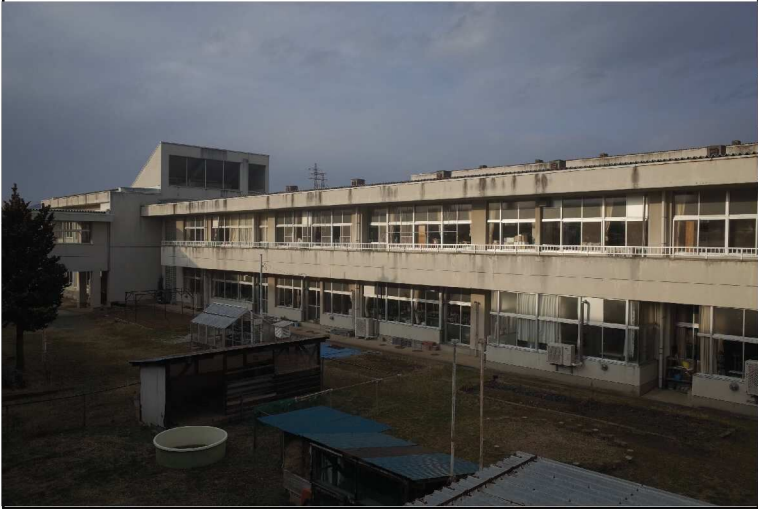
| 調査項目 | 調査結果 | | |
|---|---|---|--|
| | 部 位 | ㉗特別教室棟 南面 | |

| 調査項目 | 調査結果 | | |
|---|---|---|--|
| | 特記事項 | 笠木廻りの外壁変色。 | |

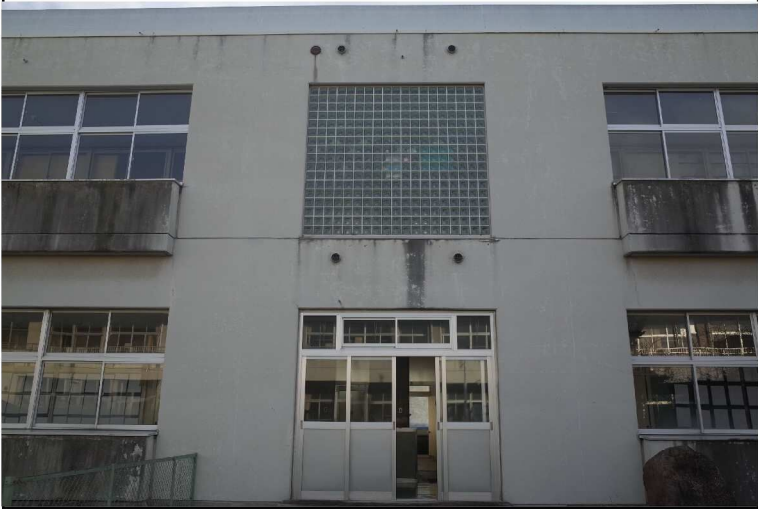
| 調査項目 | 調査結果 | | |
|---|---|---|--|
| | 部 位 | ㉚教室棟 北面外壁 | |

| 調査項目 | 調査結果 | | |
|---|---|---|--|
| 2-(16) はめ殺し窓のガラスの固定状況 | □要是正 ■その他 | | |
| | 特記事項 | 外壁腰壁部変色。 | |
| | | ガラスブロックの落下危険性 | |

| 調査項目 | 調査結果 | | |
|---|---|---|--|
| 判定調査の実施。 | | | |

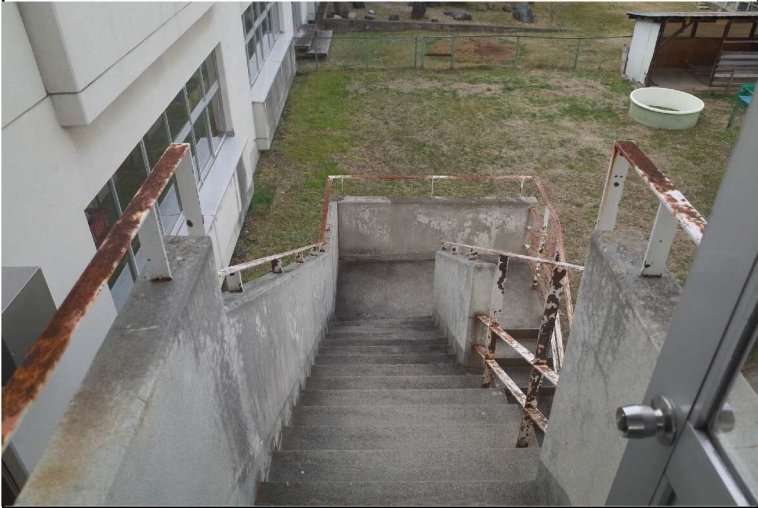
| 調査項目 | | 調査結果 | |
|---|---|---|--|
| | 部 位 | ㊹教室棟 屋外階段 | |

| 調査項目 | | 調査結果 | |
|---|---|---|--|
| | 特記事項 | 金属製手摺に発錆。 | |

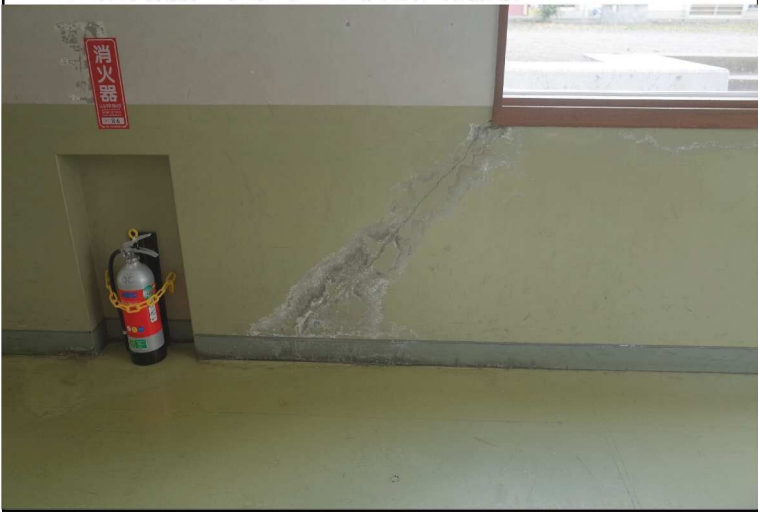
| 調査項目 | | 調査結果 | |
|---|---|---|--|
| | 部 位 | ㊷特別教室棟 1階廊下 | |

| 調査項目 | | 調査結果 | |
|---|---|---|--|
| 4-(10) 鉄筋コンクリート造の壁の劣化 | | ■要是正 □その他 | |
| | 特記事項 | 腰壁のひび割れから漏水。 | |

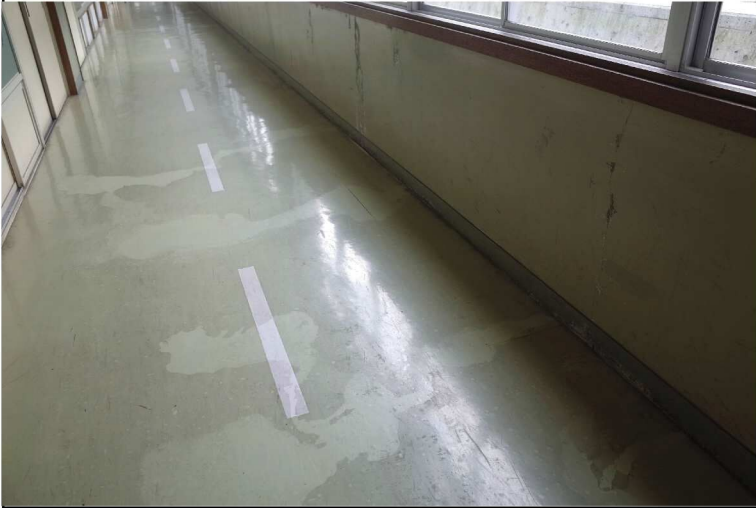
| 調査項目 | 調査結果 | | |
|---|---|---|--|
| | 部 位 | ⑦特別教室棟 1階廊下 | |

| 調査項目 | 調査結果 | | |
|---|---|---|--|
| 4-(10) 鉄筋コンクリート造の壁の劣化 | ■要是正 □その他 | | |
| | 特記事項 | 腰壁のひび割れから漏水。 | |

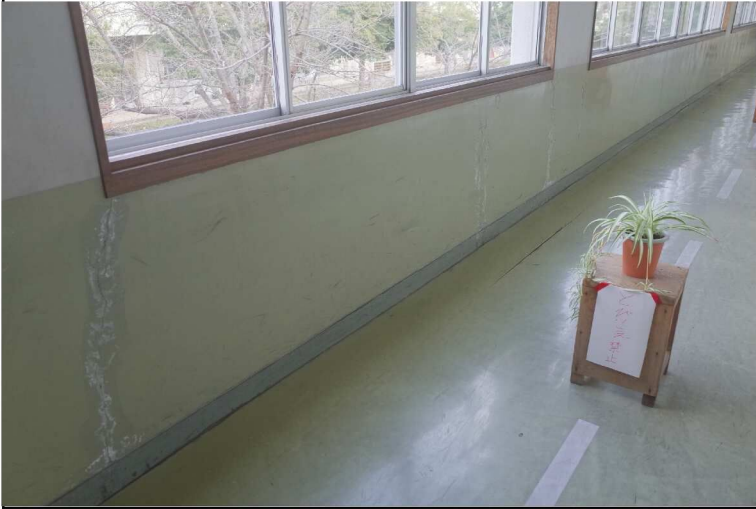
| 調査項目 | 調査結果 | | |
|---|---|---|--|
| | 部 位 | ⑦特別教室棟 2階廊下 | |

| 調査項目 | 調査結果 | | |
|---|---|---|--|
| 4-(10) 鉄筋コンクリート造の壁の劣化 | ■要是正 □その他 | | |
| | 特記事項 | 腰壁のひび割れから漏水。 | |

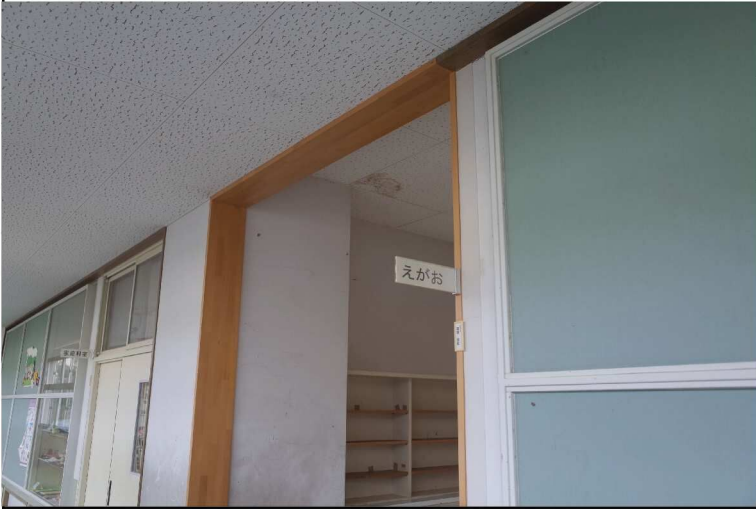
| 調査項目 | 調査結果 | | |
|---|---|---|--|
| | 部 位 | ⑦特別教室棟 2階廊下 | |

| 調査項目 | 調査結果 | | |
|---|---|---|--|
| 3-(7) 屋根の劣化（煙突廻り） | ■要是正 □その他 | | |
| | 特記事項 | 天井雨漏り跡。 | |

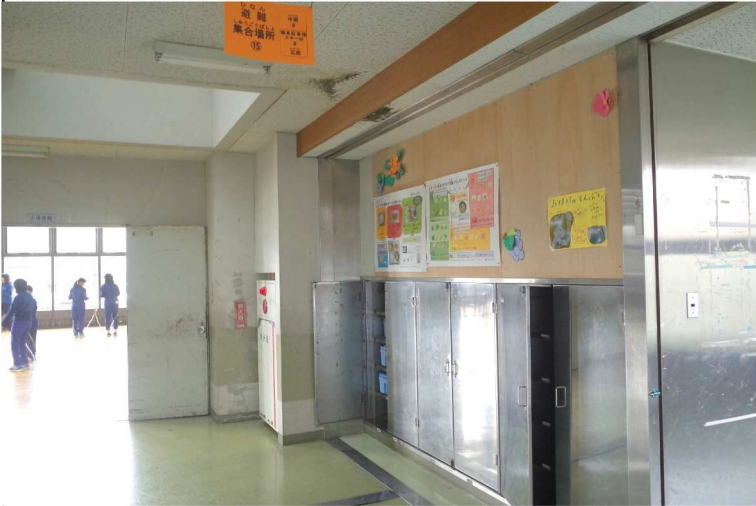
| 調査項目 | | 調査結果 | |
|---|---|---|--|
| | 部 位 | ①教室棟 1階 | |

| 調査項目 | | 調査結果 | |
|---|---|---|--|
| 3-(7)屋根の劣化 (Exp. j廻り) | | <input checked="" type="checkbox"/> 要是正 <input type="checkbox"/> その他 | |
| | 特記事項 | Exp. j廻り雨漏り。 | |

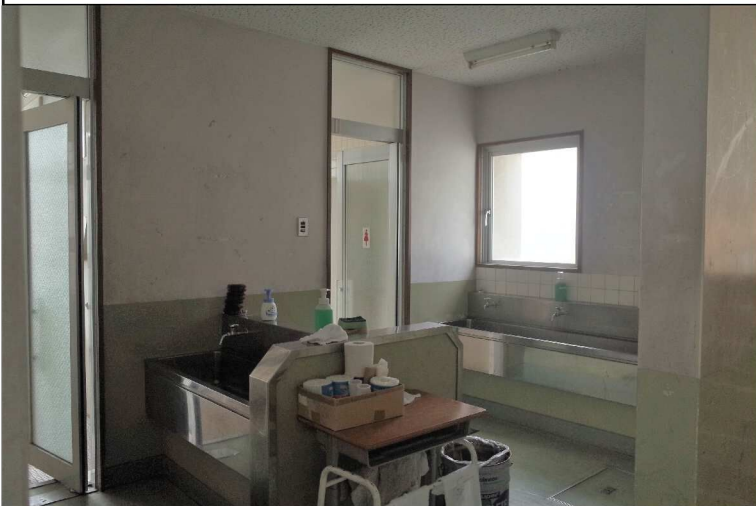
| 調査項目 | | 調査結果 | |
|---|---|---|--|
| | 部 位 | ⑦特別教室棟 1階水呑場 | |

| 調査項目 | | 調査結果 | |
|---|---|---|--|
| | 特記事項 | 天井に染み跡。 | |
| | | 配管等からの漏水の可能性が | |
| 高い。 | | | |

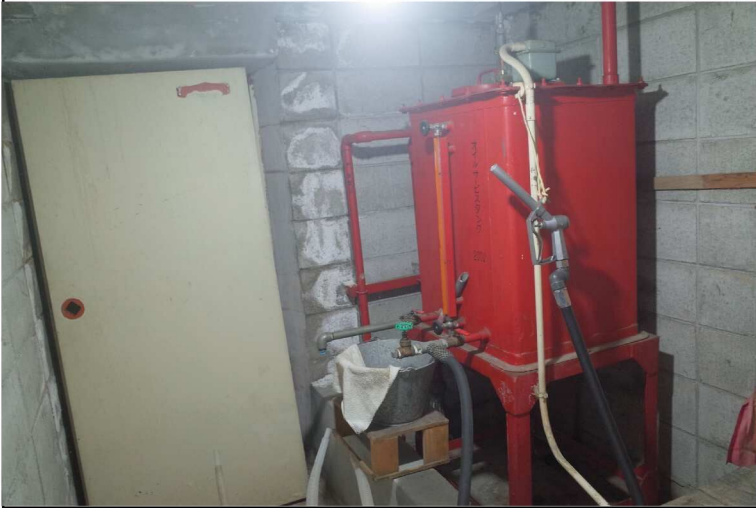
| 調査項目 | | 調査結果 | |
|---|---|---|--|
| | 部 位 | ①教室棟 オイルサービスタンク室 | |

| 調査項目 | | 調査結果 | |
|---|---|---|--|
| 3-(7) 屋根の劣化 | | <input checked="" type="checkbox"/> 要是正 <input type="checkbox"/> その他 | |
| | 特記事項 | 雨漏り。 | |

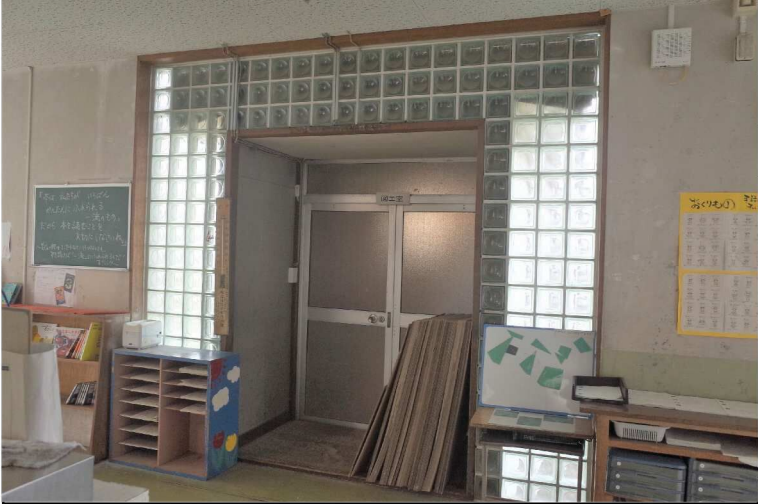
| 調査項目 | 調査結果 | |
|---|---|---|
| | 部 位 | ①教室棟→⑭図工室 接続部 |

| 調査項目 | 調査結果 | |
|---|---|---|
| 2-(5) 延焼の恐れのある部分の防火対策、4-(26) 防火設備 | ■要是正 □その他 | |
| | 特記事項 | 開放の渡り廊下で接続されていたが、渡り廊下の外壁を閉塞している。<br>Exp. jの設置が無いので、地震時ガラスブロックが倒れる可能性が高い。 |

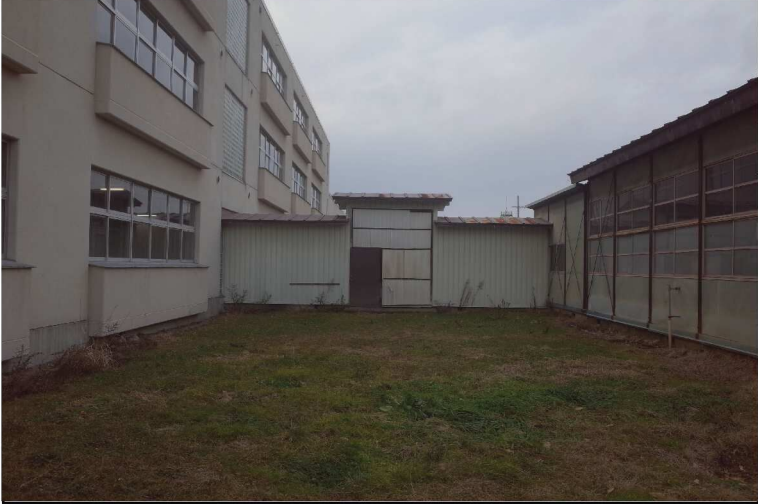
| 調査項目 | 調査結果 | |
|---|---|---|
| | 部 位 | ①教室棟→⑭図工室 接続部 |

| 調査項目 | 調査結果 | |
|---|---|---|
| 2-(5) 延焼の恐れのある部分の防火対策、4-(26) 防火設備 | ■要是正 □その他 | |
| | 特記事項 | 開放の渡り廊下で接続されていたが、渡り廊下の外壁を閉塞している。<br>ガラスブロックの落下危険性判定調査の実施。 |

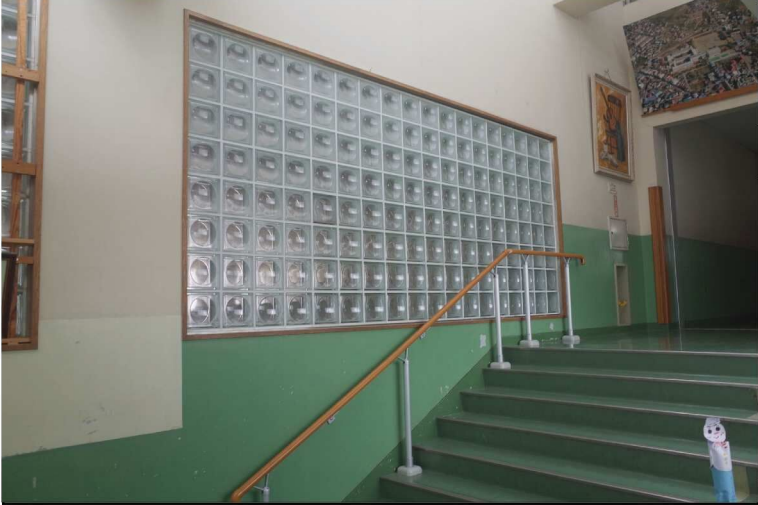
| 調査項目 | 調査結果 | |
|---|---|---|
| | 部 位 | ⑳管理特別教室棟 廊下 |

| 調査項目 | 調査結果 | |
|---|---|---|
| | 特記事項 | ガラスブロックの落下危険性判定調査の実施。 |

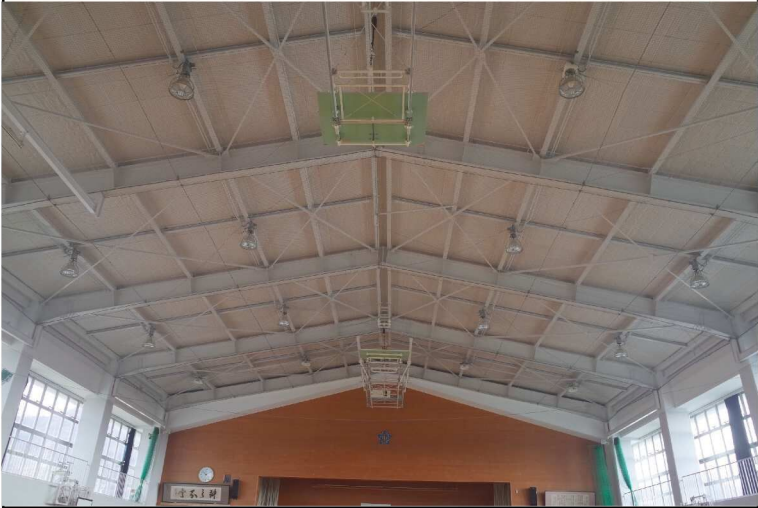
| 調査項目 | 調査結果 | |
|---|---|---|
| | 部 位 | ㊸屋内運動場 |

| 調査項目 | 調査結果 | |
|---|---|---|
| 3-(7) 屋根の劣化（棟包み廻り） | ■要是正 □その他 | |
| | 特記事項 | 棟部分から雨漏り。 |
| | | 照明器具は水銀灯のまま。 |
| 照明器具、バスケットゴールの落下対策は実施済み。 | | |

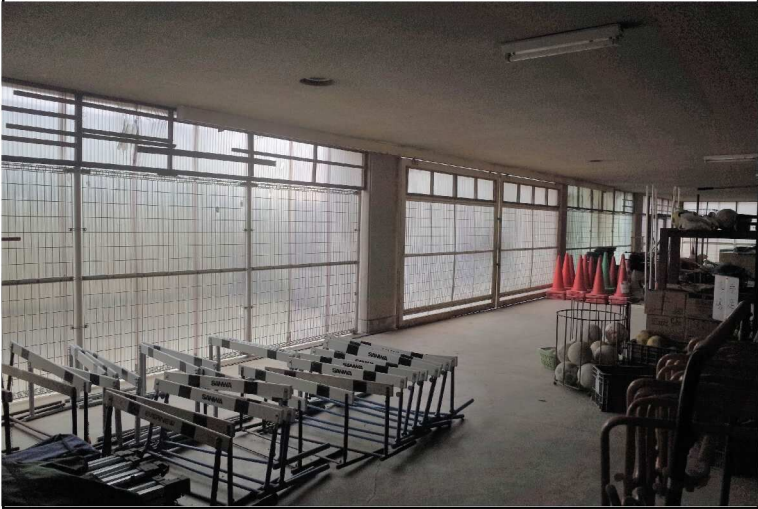
| 調査項目 | 調査結果 | |
|---|---|---|
| | 部 位 | ㊸屋内運動場 1階ピロティ |

| 調査項目 | 調査結果 | |
|---|---|---|
| 4-(11) 耐火構造の壁 | ■要是正 □その他 | |
| | 特記事項 | ネットフェンス外側に外壁を設置し、倉庫として利用。 |
| | | 屋内的用途に供する。 |

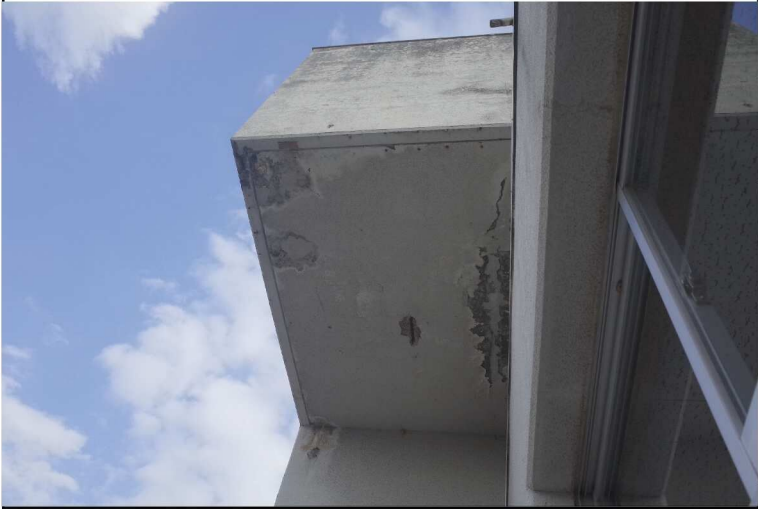
| 調査項目 | 調査結果 | |
|---|---|---|
| | 部 位 | ①普通教室棟 受水槽置場軒天 |

| 調査項目 | 調査結果 | |
|---|---|---|
| 3-(5) 排水溝の劣化、4-(19) 鉄筋コンクリート造床躯体の劣化 | ■要是正 □その他 | |
| | 特記事項 | 漏水の跡。 |
| | | 鉄筋露出。 |
