関係写真(1)

| 調査項目 | 調査結果 |
|---|---|
| | 件名 中野市立豊田中学校 |

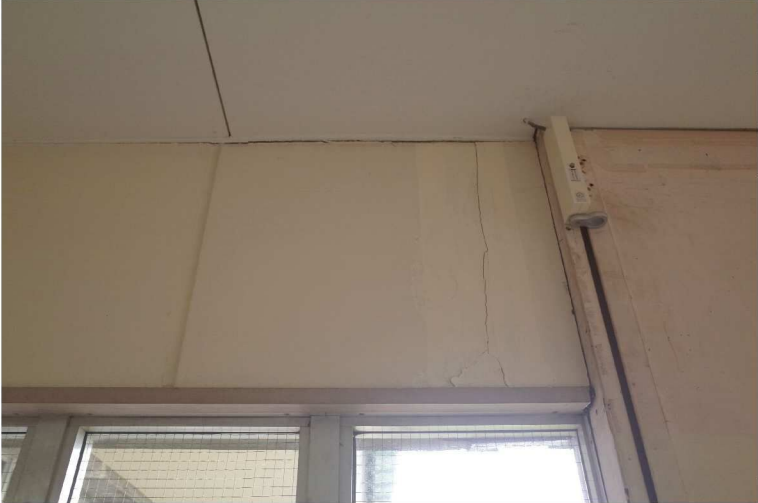
| 調査項目 | 調査結果 | |
|--|---|---|
| | 部位 | ②普通教室 2階廊下 |

| 調査項目 | 調査結果 | |
|--|---|---|
| 4-(10) 鉄筋コンクリート造の内壁躯体の劣化 | ■要是正 □その他 | |
| | 特記事項 | ひび割れ(ボード面) 外壁にも同様のひび割れ |
