関係写真(1)

調査項目		調査結果	
		<input type="checkbox"/> 要是正 <input type="checkbox"/> その他	
件名	中野市立中野平中学校		
部位	全景		
番号			
特記事項			
調査項目		調査結果	
		<input type="checkbox"/> 要是正 <input type="checkbox"/> その他	
件名	中野市立中野平中学校		
部位	全景		
番号			
特記事項			
調査項目		調査結果	
		<input type="checkbox"/> 要是正 <input type="checkbox"/> その他	
件名	中野市立中野平中学校		
部位	全景		
番号			
特記事項

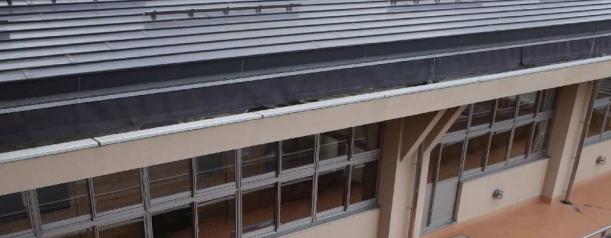
調査項目	調査結果
3-(1)屋上面の劣化	■要是正 □その他

件名 中野市立中野平中学校
	部位 ⑥特別教室棟 東バルコニー
	番号 1
	カラタツ防水の劣化
特記事項

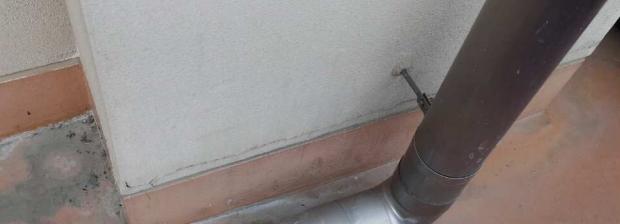
調査項目	調査結果
3-(1)屋上面の劣化 3-(5)ドレンの劣化	■要是正 □その他

件名 中野市立中野平中学校
	部位 ⑯管理教室棟 2階バルコニー
	番号 2
	カレタ防水の劣化
	立上リモルタルの劣化
特記事項

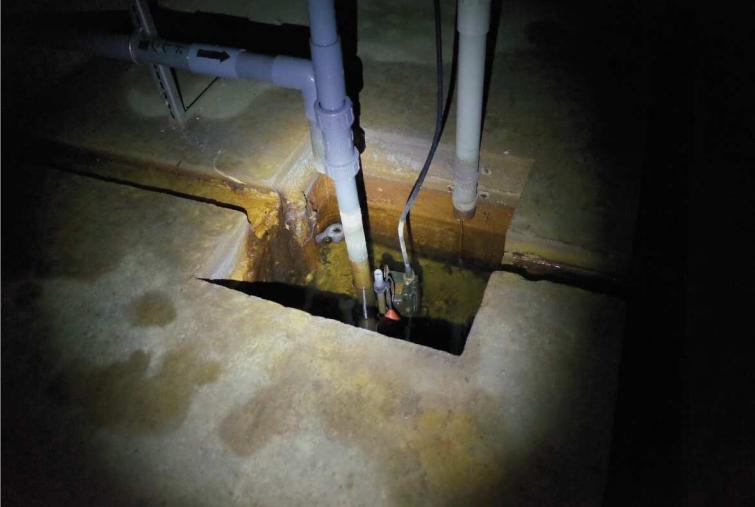
調査項目		調査結果	
		<input type="checkbox"/> 要是正 <input checked="" type="checkbox"/> その他	
件名	中野市立中野平中学校		
部位	地下ピット 釜場		
番号			
	地下水位が高く常時排水を行っている湿潤状態		
特記事項

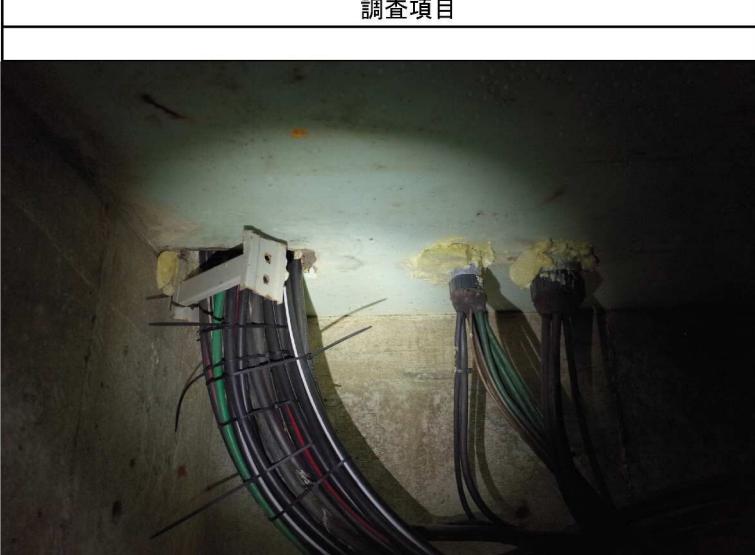
調査項目		調査結果	
		<input type="checkbox"/> 要是正 <input checked="" type="checkbox"/> その他	
件名	中野市立中野平中学校		
部位	E P S 下部		
番号			
	ピット内配線の床スラブ貫通部の隙間埋めが不十分な為		
特記事項	E P S 内の湿度が上昇し結露が発生

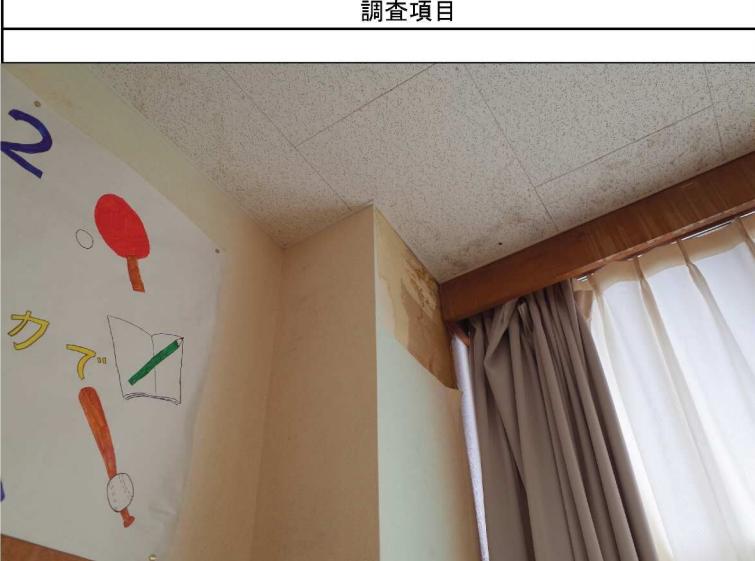
調査項目		調査結果	
		<input type="checkbox"/> 要是正 <input checked="" type="checkbox"/> その他	
件名	中野市立中野平中学校		
部位	1階普通教室 P S 上部天井		
番号			
	ピット内配管の床スラブ貫通部の隙間埋めが不十分な為		
特記事項	P S 内から湿気が天井裏に廻り熱橋部分で結露と推測

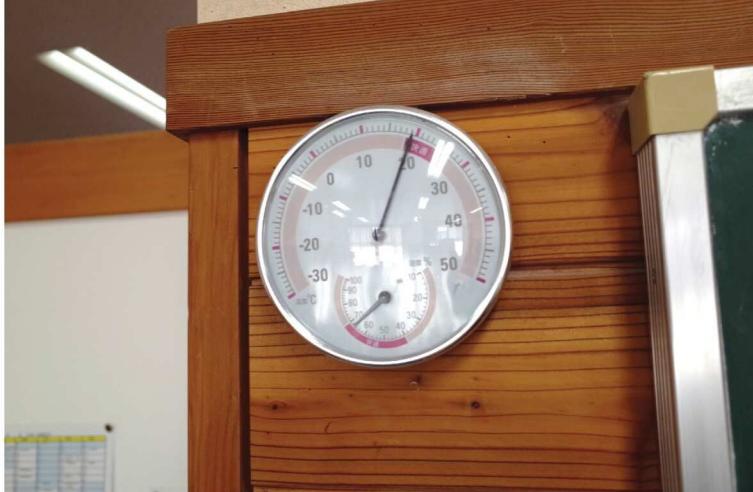
調査項目		調査結果	
		<input type="checkbox"/> 要是正 <input checked="" type="checkbox"/> その他	
件名	中野市立中野平中学校		
部位	1階普通教室		
番号			
特記事項	隣接する教室より湿度が10%程度高い 湿度68%

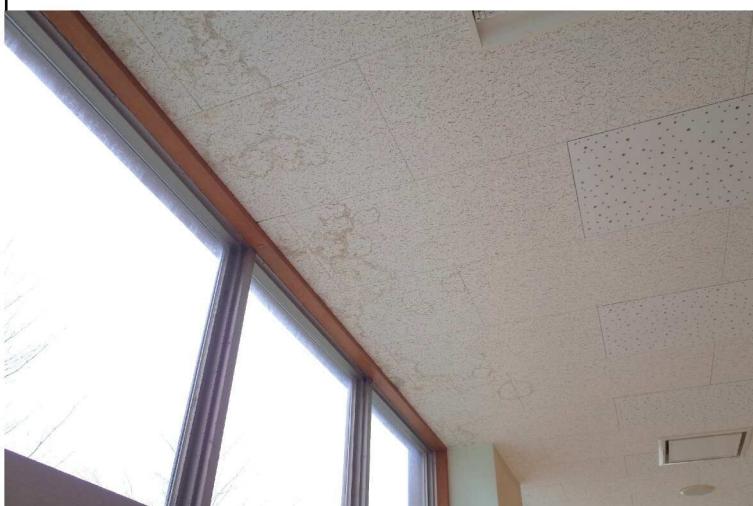
調査項目		調査結果	
		<input type="checkbox"/> 要是正 <input checked="" type="checkbox"/> その他	
件名	中野市立中野平中学校		
部位	1階廊下 窓際天井		
番号			
特記事項	ピット内配管の床スラブ貫通 部の隙間埋めが不十分な為 P S内から湿気が天井裏に 廻り熱橋部分で結露と推測

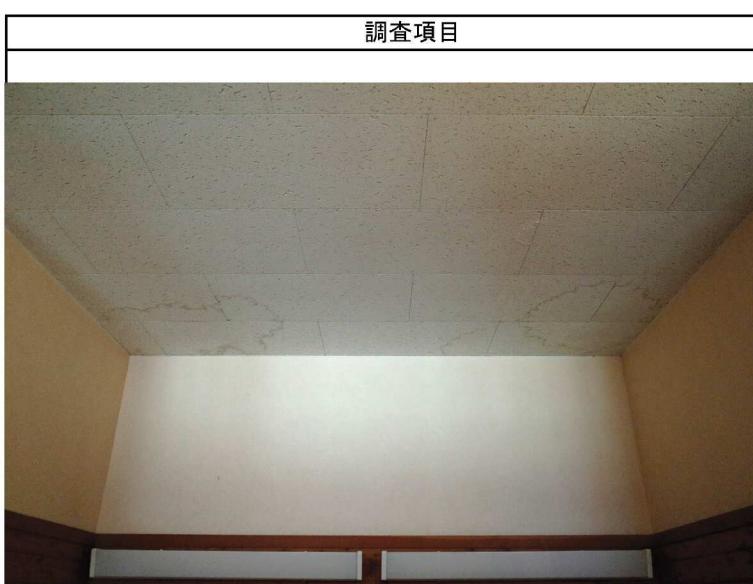
調査項目		調査結果	
		<input type="checkbox"/> 要是正 <input checked="" type="checkbox"/> その他	
件名	中野市立中野平中学校		
部位	1階手洗い 天井		
番号			
特記事項	ステンレス流し台とライニング の隙間から水漏れした可能性 あり

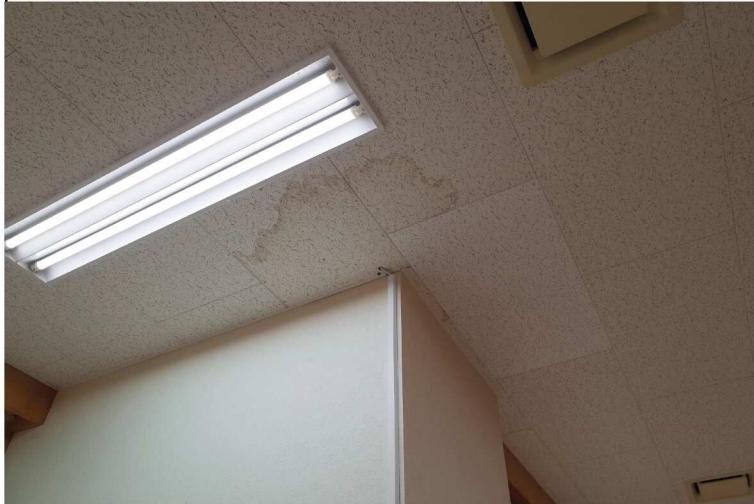
調査項目		調査結果	
		<input type="checkbox"/> 要是正 <input type="checkbox"/> その他	
件名	中野市立中野平中学校		
部位	職員室 天井		
番号	2		
	雨漏り		
特記事項

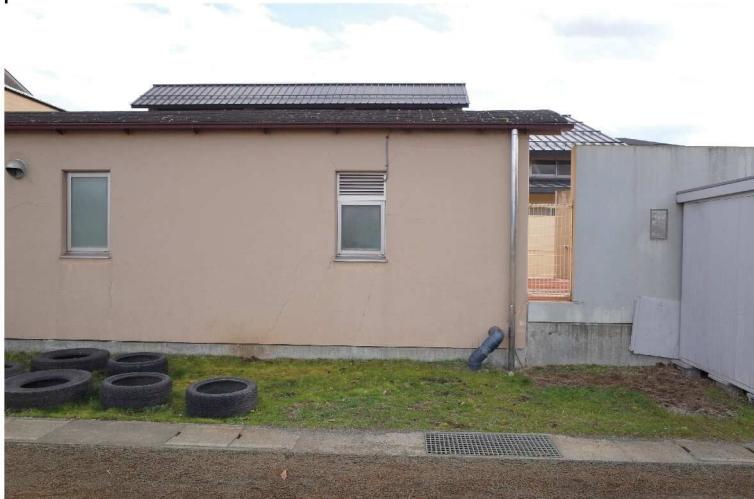
調査項目		調査結果	
		<input type="checkbox"/> 要是正 <input type="checkbox"/> その他	
件名	中野市立中野平中学校		
部位	②⑨プール棟		
番号			
	外壁開口部廻りにひび割れ		
特記事項		屋根アスファルトシングル	
		葺きの劣化
