関係写真(1)

| 調査項目 | | 調査結果 | |
|---|---|---|--|
| | 件 名 | 中野市立高丘小学校 | |

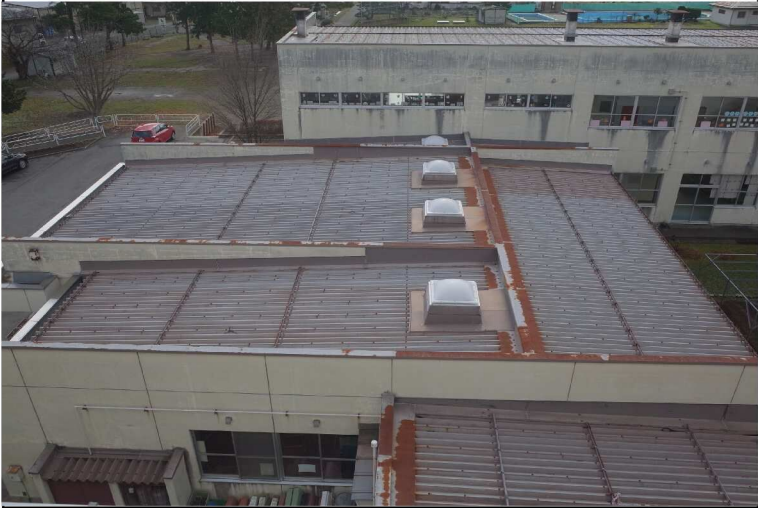
| 調査項目 | | 調査結果 | |
|---|---|---|--|
| | 部 位 | ⑫昇降口 屋根 | |

| 調査項目 | | 調査結果 | |
|---|---|---|--|
| | 特記事項 | パラペット笠木に全体的に<br>発錆 | |
| | | 屋根折板の塗膜が退色し<br>素地鋼板が露出 | |

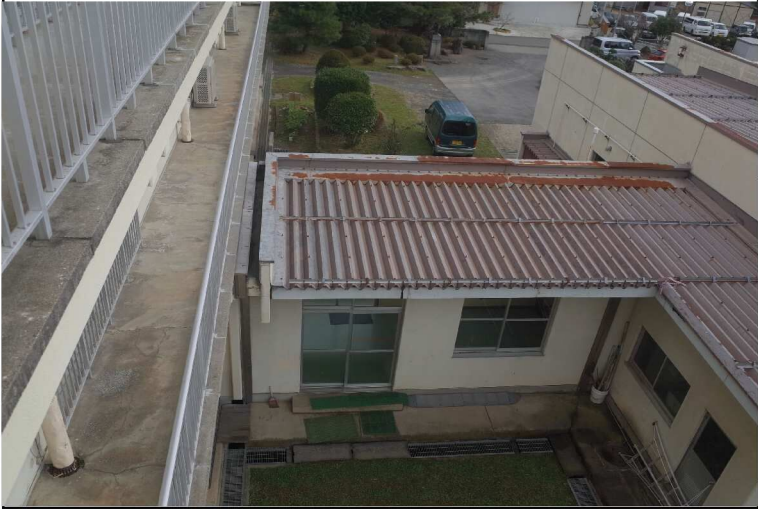
| 調査項目 | | 調査結果 | |
|---|---|---|--|
| | 部 位 | ⑫昇降口 屋根 | |

| 調査項目 | | 調査結果 | |
|---|---|---|--|
| | 特記事項 | パラペット笠木に全体的に<br>発錆 | |
| | | 屋根折板の塗膜が退色し<br>素地鋼板が露出 | |

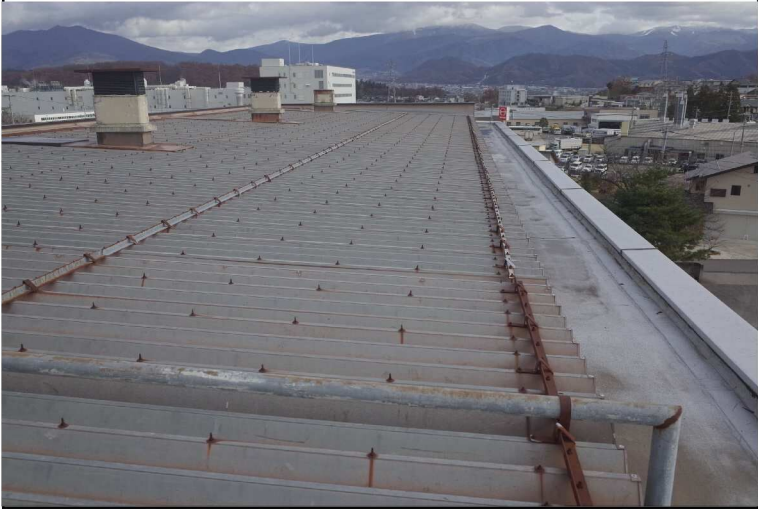
| 調査項目 | | 調査結果 | |
|---|---|---|--|
| | 部 位 | ⑦教室棟 屋根 | |

| 調査項目 | | 調査結果 | |
|---|---|---|--|
| | 特記事項 | 屋根折板の塗膜が退色し<br>素地鋼板が露出 | |
| | | 雪止め金物、折板ボルトの<br>発錆 | |

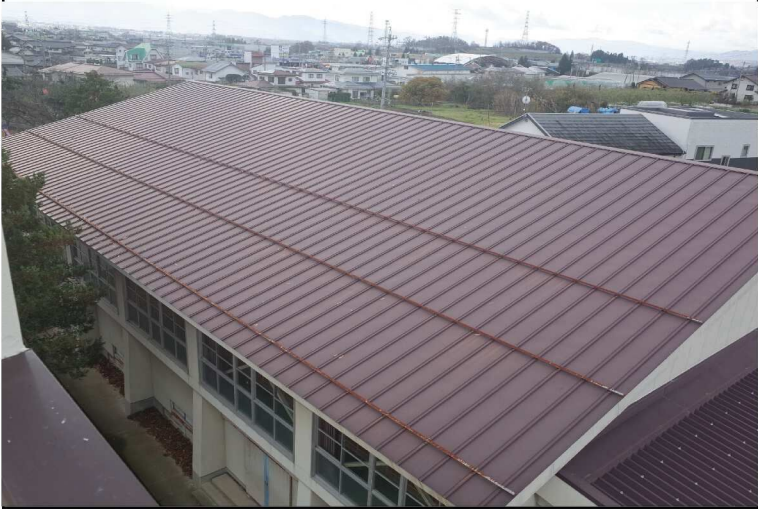
| 調査項目 | 調査結果 | |
|---|---|---|
| | 部 位 | ⑥屋内運動場 屋根 |

| 調査項目 | 調査結果 | |
|---|---|---|
| | 特記事項 | 雪止め金物に発錆 |
| | | 屋根板金は健全 |

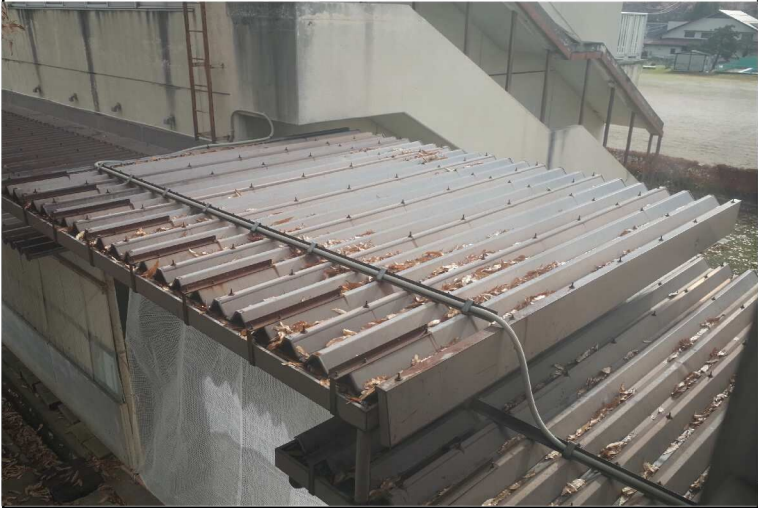
| 調査項目 | 調査結果 | |
|---|---|---|
| | 部 位 | ⑮特別教室棟 渡り廊下 |

| 調査項目 | 調査結果 | |
|---|---|---|
| | ■要是正 □その他 | |
| | 特記事項 | 開放の渡り廊下を外壁で |
| | | 閉塞 |

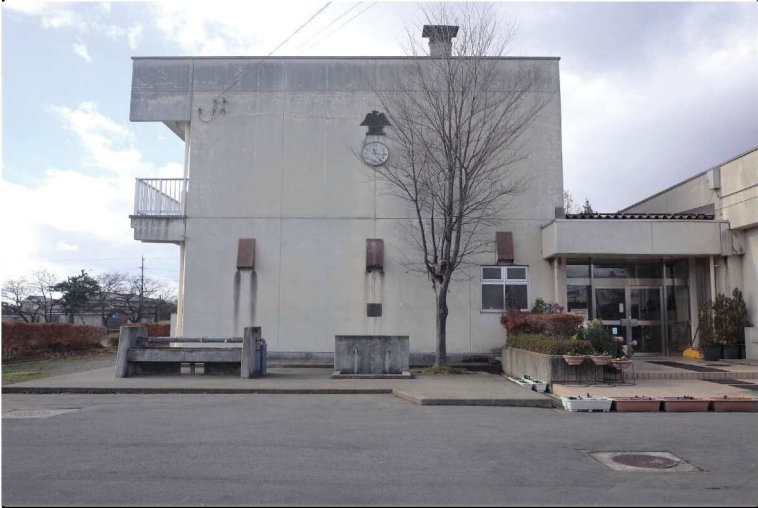
| 調査項目 | 調査結果 | |
|---|---|---|
| | 部 位 | ⑮特別教室棟 東面外壁 |

| 調査項目 | 調査結果 | |
|---|---|---|
| | 特記事項 | 換気フード下部の外壁変色 |

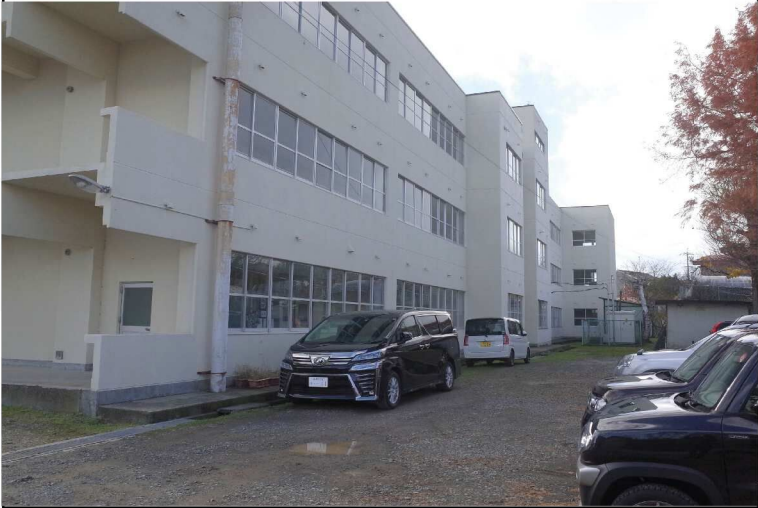
| 調査項目 | 調査結果 | |
|---|---|---|
| | 部 位 | ⑨教室棟 北面外壁 |

| 調査項目 | 調査結果 | |
|---|---|---|
| | 特記事項 | H30年外壁改修済み |

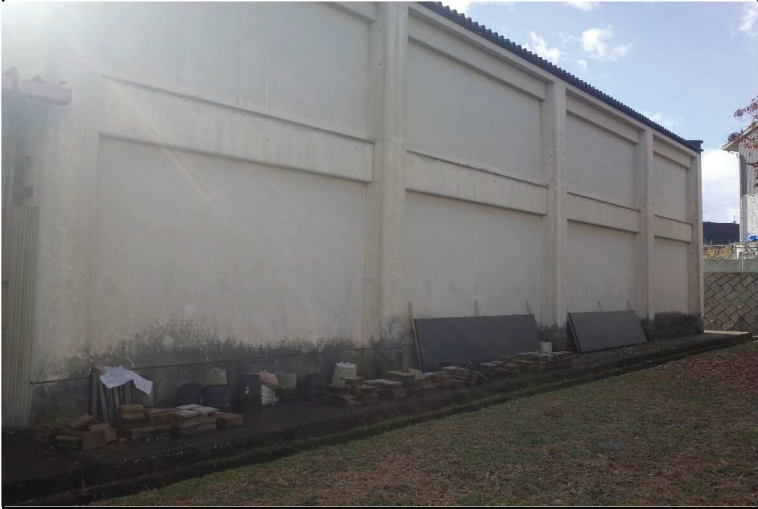
| 調査項目 | 調査結果 | |
|---|---|---|
| | 部 位 | ⑥屋内運動場 北側外壁 |

| 調査項目 | 調査結果 | |
|---|---|---|
| | 特記事項 | 雨落ち部分の外壁変色 |

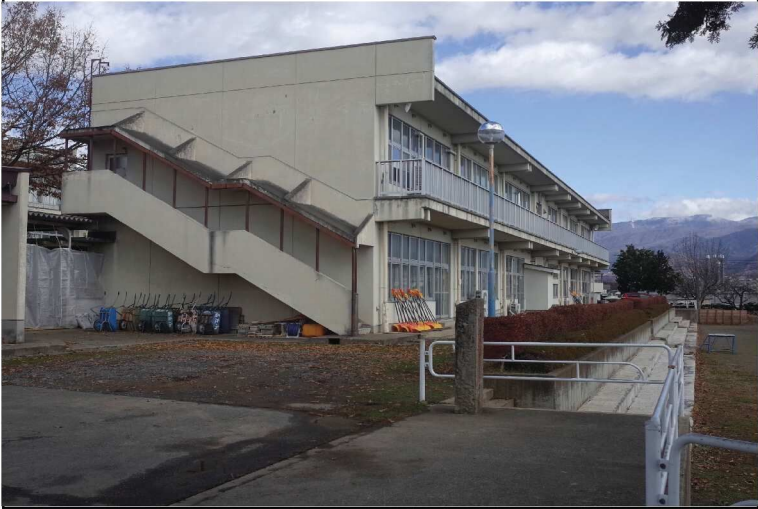
| 調査項目 | 調査結果 | |
|---|---|---|
| | 部 位 | ⑮ 特別教室棟 西面外壁 |

| 調査項目 | 調査結果 | |
|---|---|---|
| | 特記事項 | 屋外階段の屋根セメント防水の劣化 |

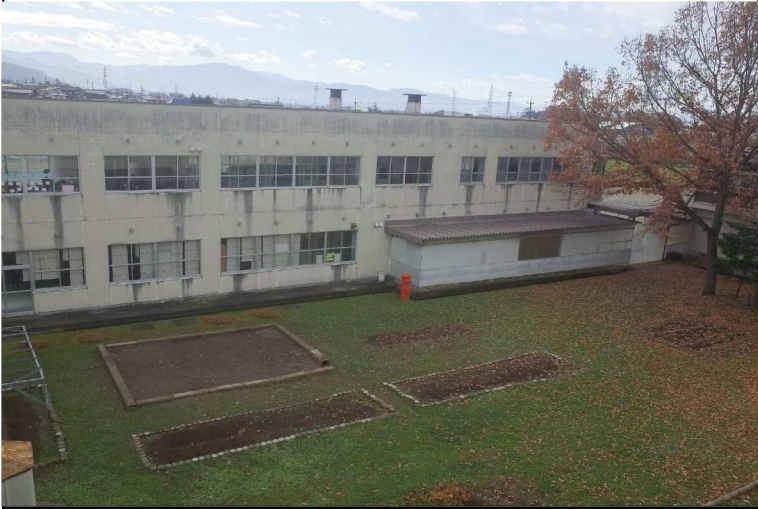
| 調査項目 | 調査結果 | |
|---|---|---|
| | 部 位 | ⑮ 特別教室棟 北面外壁 |

| 調査項目 | 調査結果 | |
|---|---|---|
| | 特記事項 | 全体的に外壁変色 |

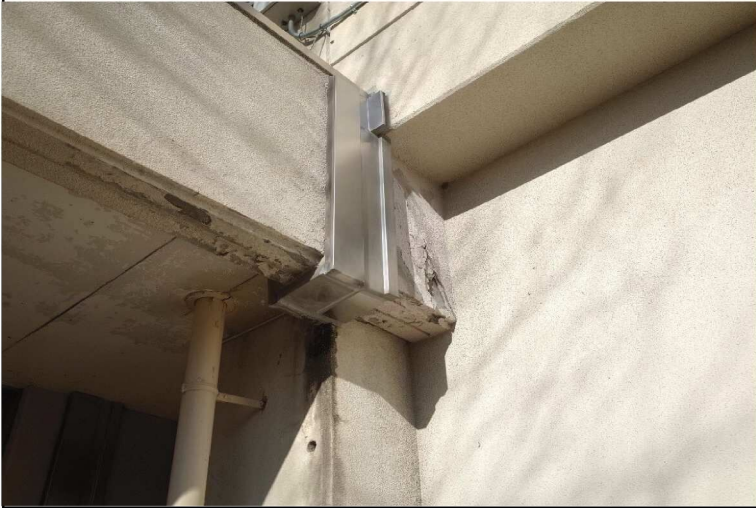
| 調査項目 | | 調査結果 | |
|---|---|---|--|
| | 部 位 | ⑫昇降口 | |

| 調査項目 | | 調査結果 | |
|---|---|---|--|
| 3-(4) 屋根金属笠木の劣化 | | ■要是正 □その他 | |
| | 特記事項 | Exp. j金物廻りから漏水 | |
| | | 外壁の劣化 | |

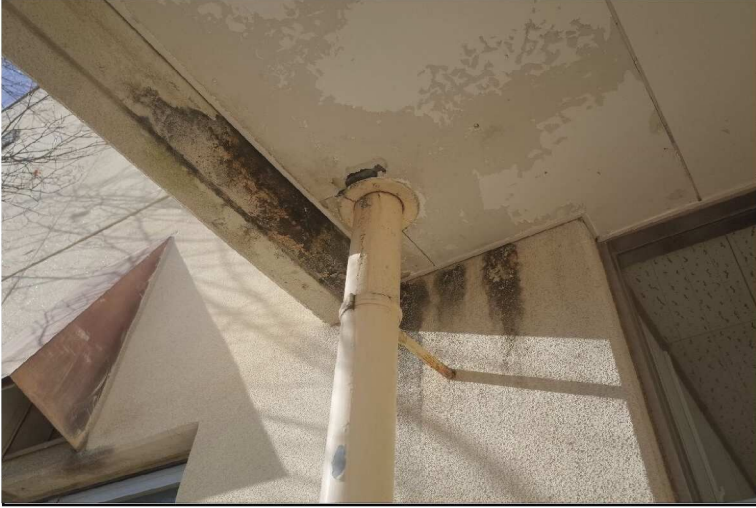
| 調査項目 | | 調査結果 | |
|---|---|---|--|
| | 部 位 | ⑮特別教室棟 軒天 | |

| 調査項目 | | 調査結果 | |
|---|---|---|--|
| 3-(5) 排水ドレーンの劣化 | | ■要是正 □その他 | |
| | 特記事項 | ルーフドレーン廻り漏水 | |

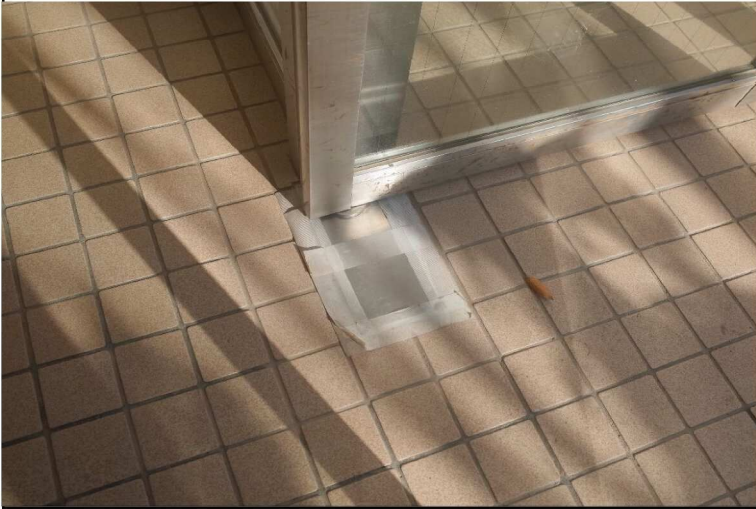
| 調査項目 | | 調査結果 | |
|---|---|---|--|
| | 部 位 | ⑫昇降口 | |

| 調査項目 | | 調査結果 | |
|---|---|---|--|
| | 特記事項 | フロアヒンジの浮き上がり | |

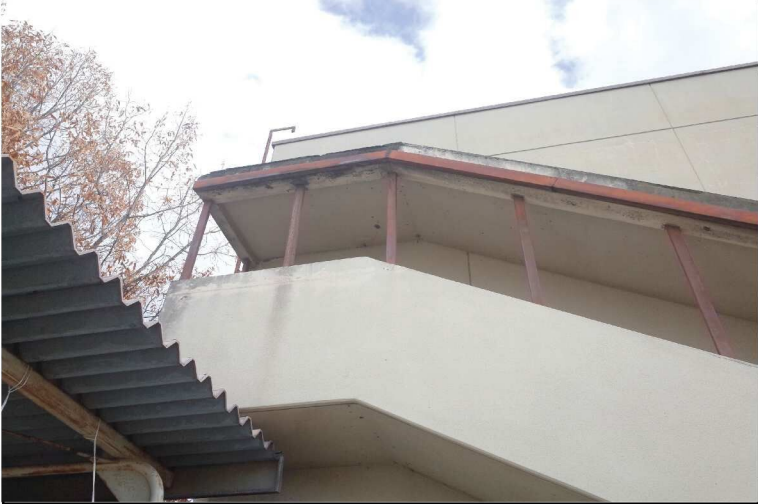
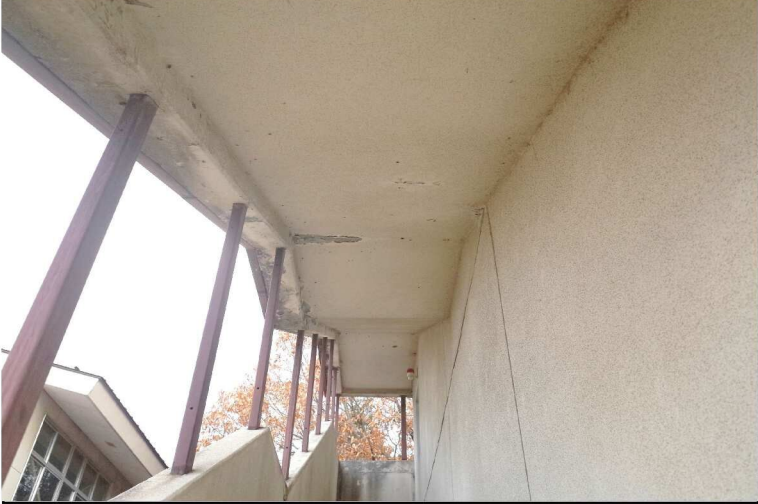
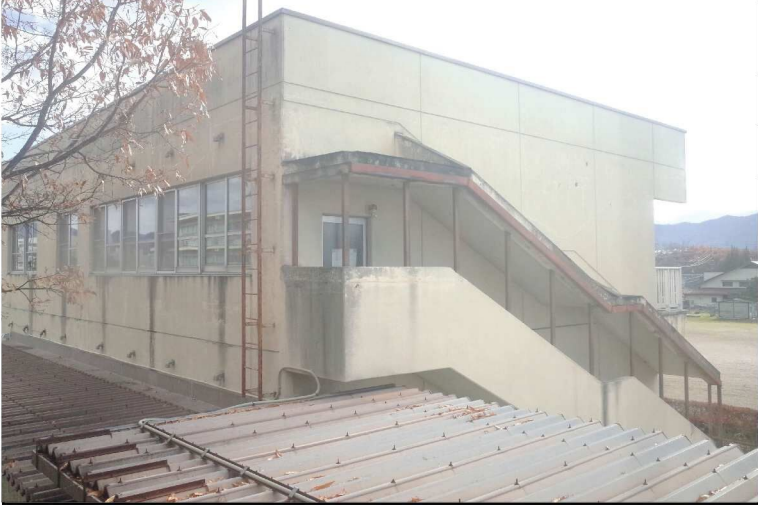
| 調査項目 | | 調査結果 | |
|---|---|---|--|
| | 部 位 | ⑮特別教室棟 | |

| 調査項目 | | 調査結果 | |
|---|---|---|--|
| 5－（15）階段の劣化 | | ■要是正 □その他 | |
| | 特記事項 | 屋外階段の屋根セメント防水の劣化 | |
| | | 屋根スラブの欠損 | |

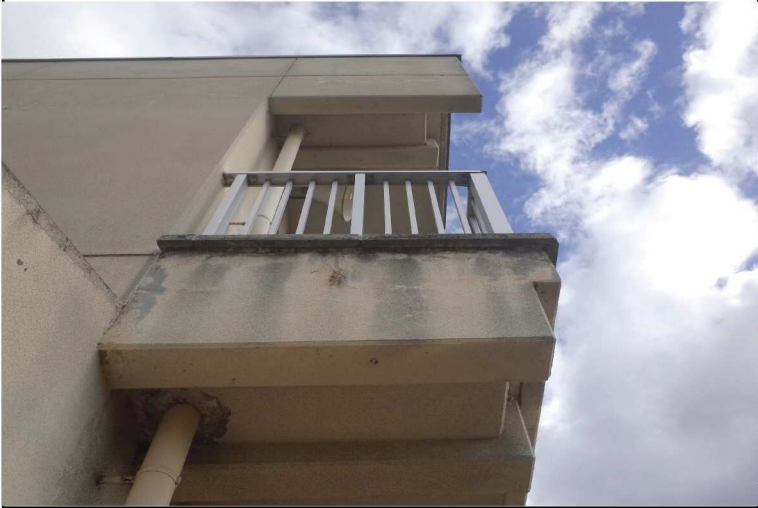
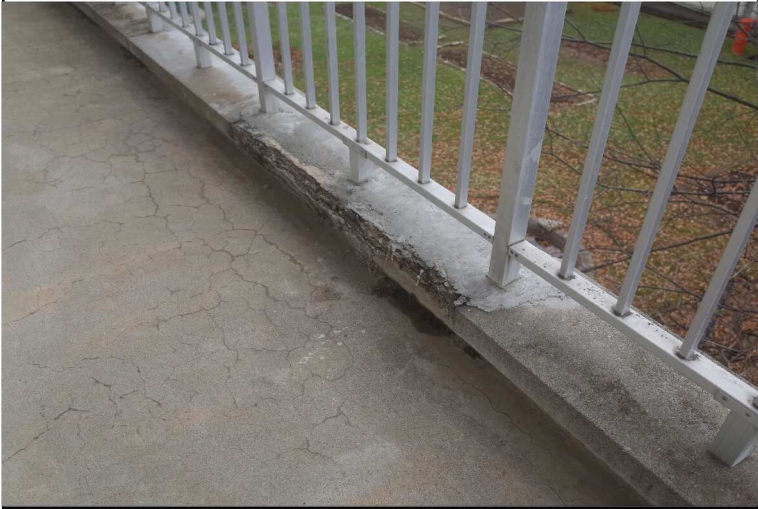
| 調査項目 | 調査結果 | |
|---|---|---|
| | 部 位 | ⑮特別教室棟 バルコニー |

| 調査項目 | 調査結果 | |
|---|---|---|
| 3-(3) モルタル笠木の劣化 3-(5) ドレーンの劣化 | ■要是正 □その他 | |
| | 特記事項 | ルーフドレーン廻り漏水跡 |
| | | モルタル笠木劣化 |
| | | 外壁変色 |

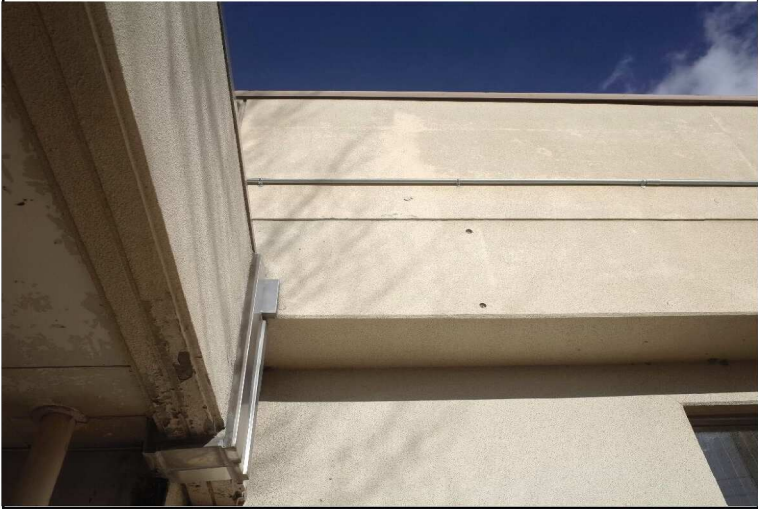
| 調査項目 | 調査結果 | |
|---|---|---|
| | 部 位 | ⑫昇降口 南側外壁 |

| 調査項目 | 調査結果 | |
|---|---|---|
| | 特記事項 | Pコン補修跡の剥落 |

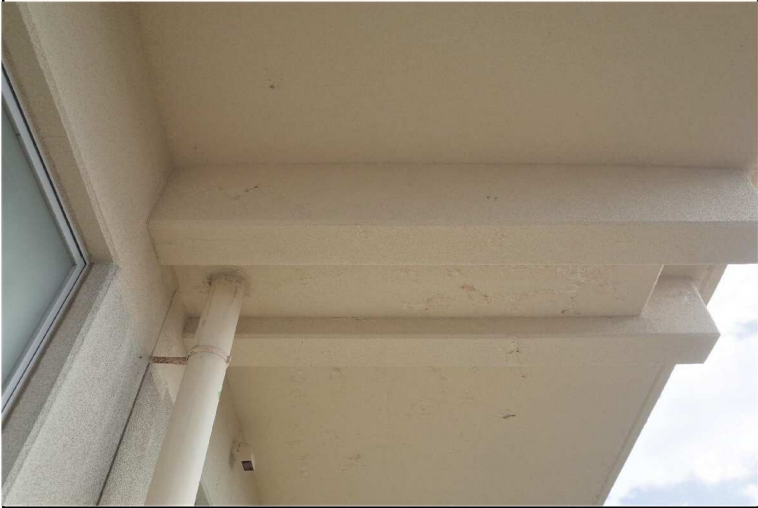
| 調査項目 | 調査結果 | |
|---|---|---|
| | 部 位 | ⑮特別教室棟 バルコニー |

| 調査項目 | 調査結果 | |
|---|---|---|
| | 特記事項 | 軒天塗装の浮き |

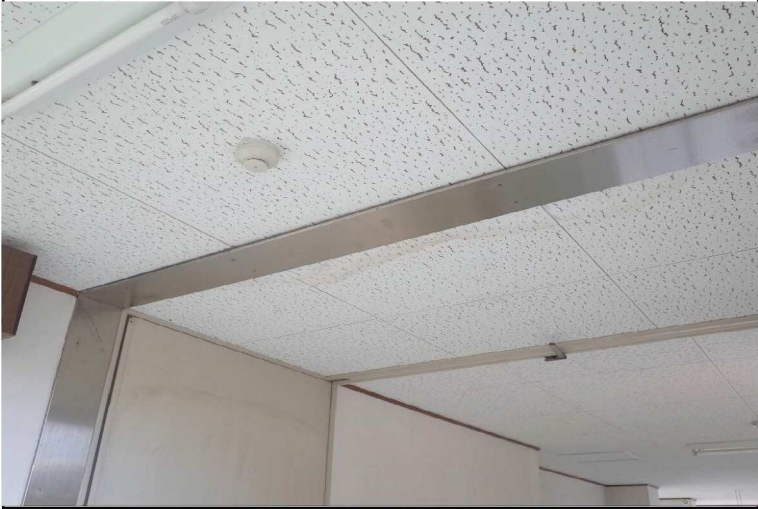
| 調査項目 | 調査結果 | |
|---|---|---|
| | 部 位 | ⑫昇降口 天井 |

| 調査項目 | 調査結果 | |
|---|---|---|
| 3-(4)屋根金属笠木の劣化 | ■要是正 □その他 | |
| | 特記事項 | Exp. j廻り雨漏り |

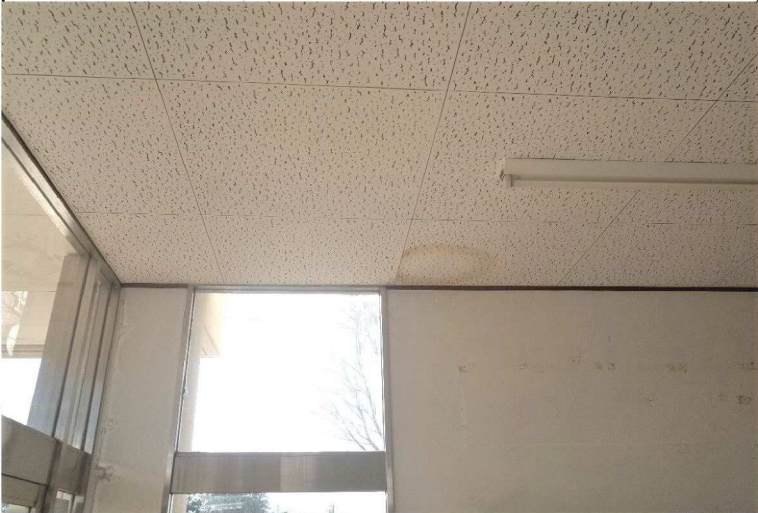
| 調査項目 | 調査結果 | |
|---|---|---|
| | 部 位 | ⑫昇降口棟 南東 |

| 調査項目 | 調査結果 | |
|---|---|---|
| 3-(4)屋根金属笠木の劣化 | ■要是正 □その他 | |
| | 特記事項 | 雨漏り |

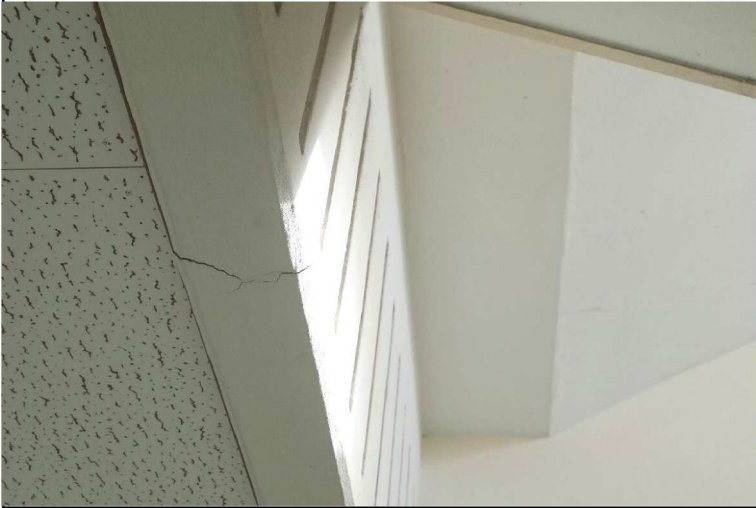
| 調査項目 | 調査結果 | |
|---|---|---|
| | 部 位 | ⑮特別教室棟 階段 |

| 調査項目 | 調査結果 | |
|---|---|---|
| | 特記事項 | ひび割れ |

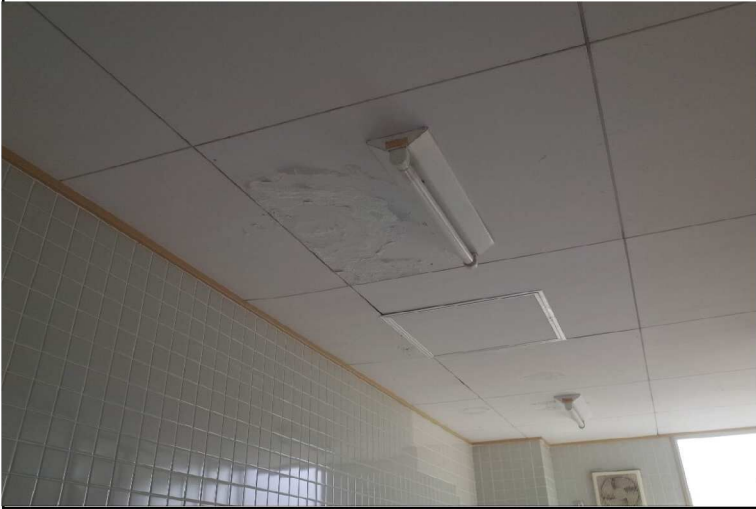
| 調査項目 | 調査結果 | |
|---|---|---|
| | 部 位 | ⑮特別教室棟 1階男子便所 |

| 調査項目 | 調査結果 | |
|---|---|---|
| | 特記事項 | 天井漏水跡 |

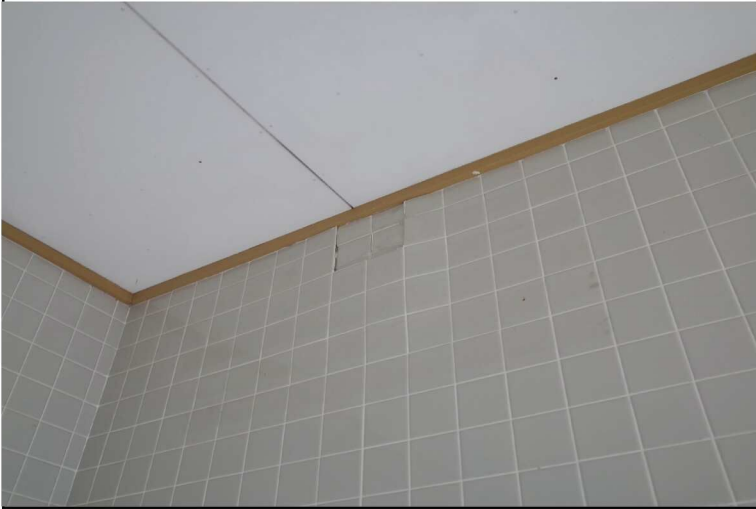
| 調査項目 | 調査結果 | |
|---|---|---|
| | 部 位 | ⑥屋内運動場 男子便所 |

| 調査項目 | 調査結果 | |
|---|---|---|
| | 特記事項 | タイル浮き |

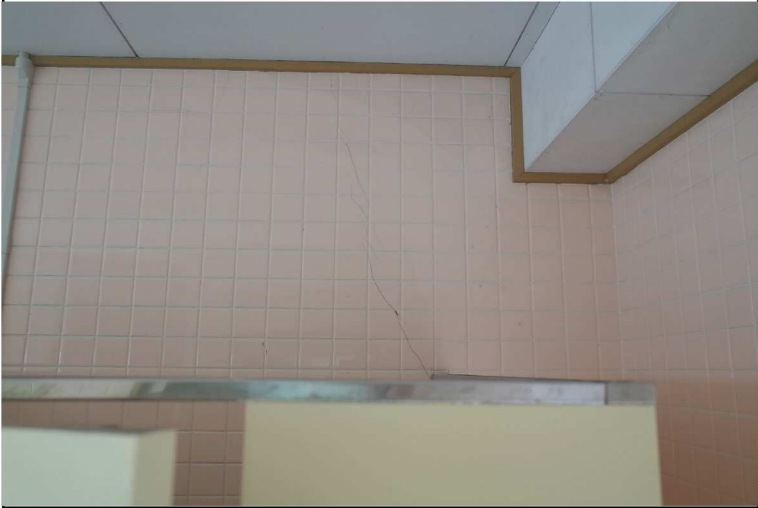
| 調査項目 | 調査結果 | |
|---|---|---|
| | 部 位 | ⑥屋内運動場 女子便所 |

| 調査項目 | 調査結果 | |
|---|---|---|
| | 特記事項 | タイルひび割れ |

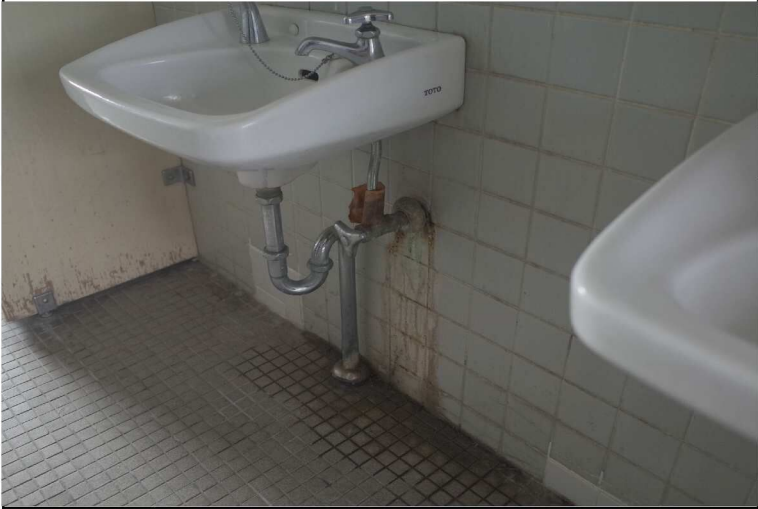
| 調査項目 | 調査結果 | |
|---|---|---|
| | 部 位 | ⑦普通教室棟 便所 |

| 調査項目 | 調査結果 | |
|---|---|---|
| | 特記事項 | 給水配管腐食 |

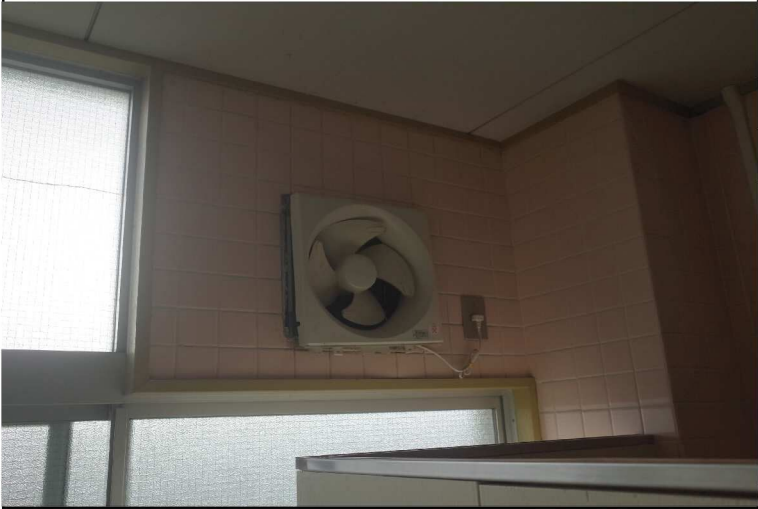
| 調査項目 | 調査結果 | |
|---|---|---|
| | 部 位 | ⑮管理特別教室棟 2階女子便所 |

| 調査項目 | 調査結果 | |
|---|---|---|
| | 特記事項 | 換気扇の設置不良 |

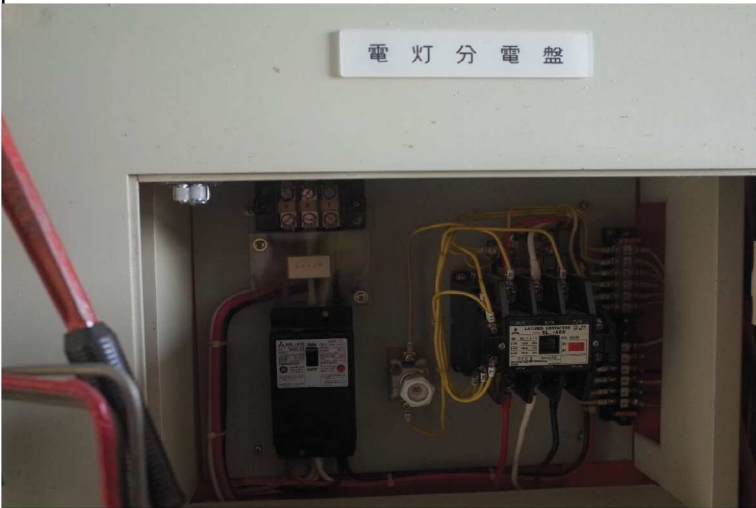
| 調査項目 | 調査結果 |
|---|---|
| | 部 位 ⑫昇降口 倉庫 |

| 調査項目 | 調査結果 |
|---|---|
| | 電灯分電盤<br>雨天時ブレーカー遮断不良 |

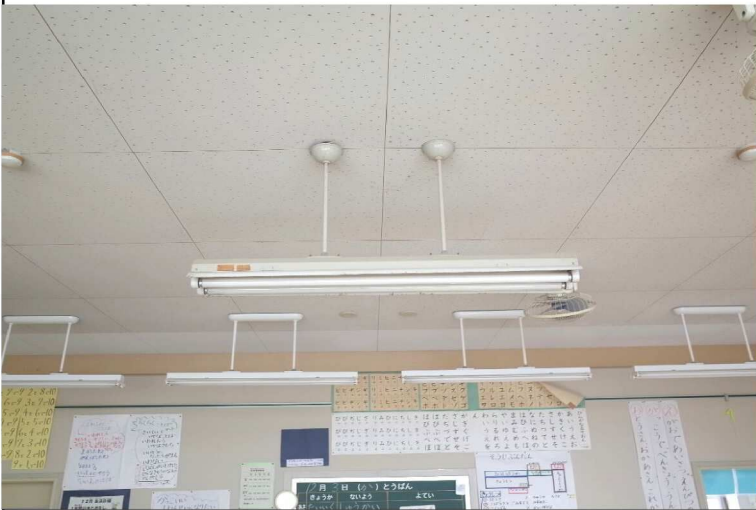
| 調査項目 | 調査結果 |
|---|---|
| | 部 位 各教室 |

| 調査項目 | 調査結果 |
|---|---|
| | 照明器具 固定金具ズレ |

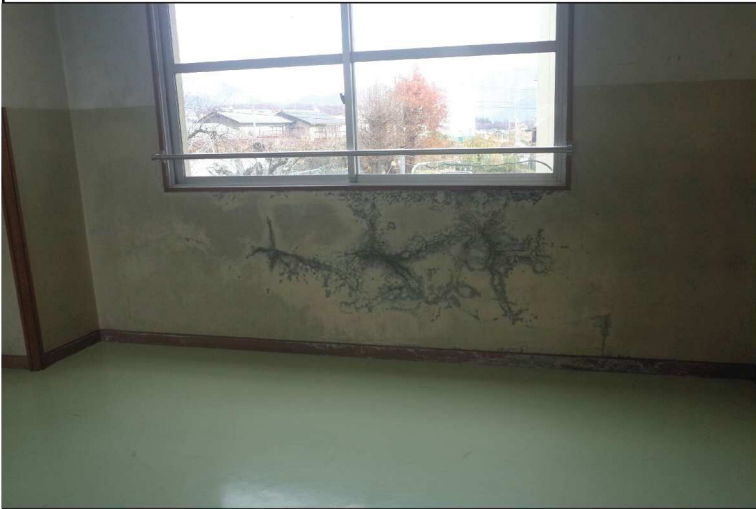
| 調査項目 | 調査結果 | |
|---|---|---|
| | 部 位 | ⑦教室棟 階段室 東面腰壁 |

| 調査項目 | 調査結果 | |
|---|---|---|
| 4-(10) 鉄筋コンクリート造の壁の劣化 | ■要是正 □その他 | |
| | 特記事項 | ひび割れから雨水侵入の跡 |

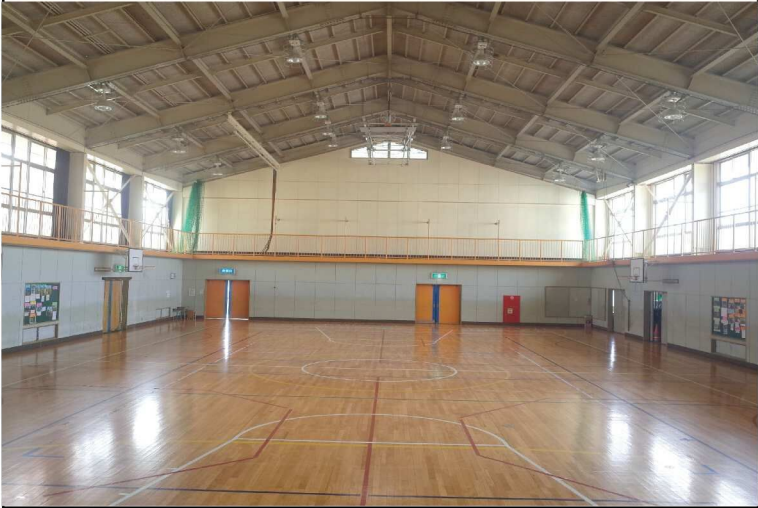
| 調査項目 | 調査結果 | | |
|---|---|---|--|
| | 部 位 | ⑥屋内運動場 | |

| 調査項目 | 調査結果 | | |
|---|---|---|--|
| 3-(7) 屋根の劣化 | ■要是正 □その他 | | |
| | 特記事項 | 棟部分から雨漏り | |

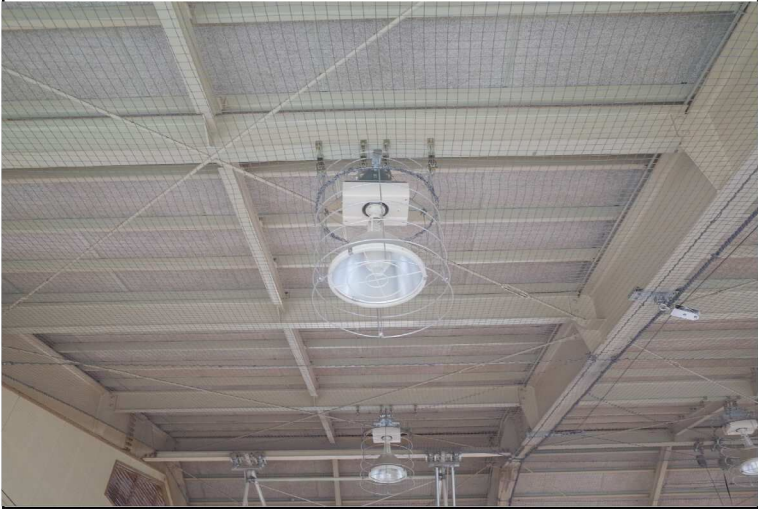
| 調査項目 | 調査結果 | | |
|---|---|---|--|
| | 部 位 | ⑥屋内運動場 | |

| 調査項目 | 調査結果 | | |
|---|---|---|--|
| | 特記事項 | バスケットゴール、照明器具の<br>落下防止対策済み | |

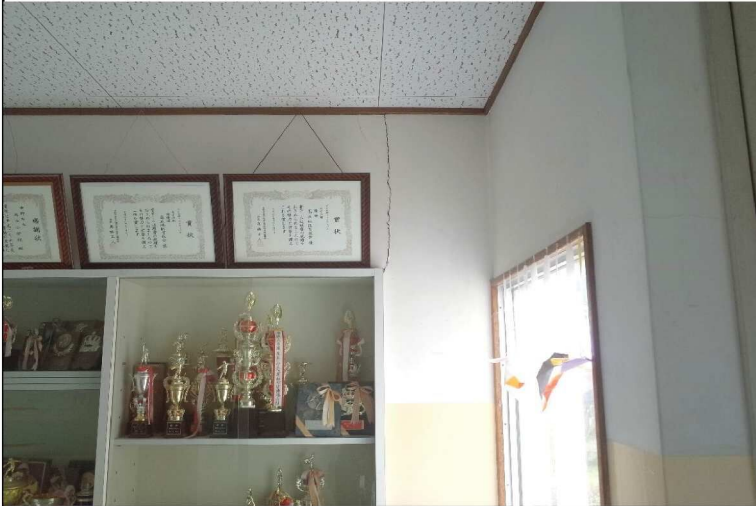
| 調査項目 | 調査結果 |
|---|---|
| | 件 名                    中野市立高丘小学校<br>部 位                    ⑮特別教室棟 玄関<br>番 号<br>特記事項                内壁ひび割れ<br><br><br><br><br> |

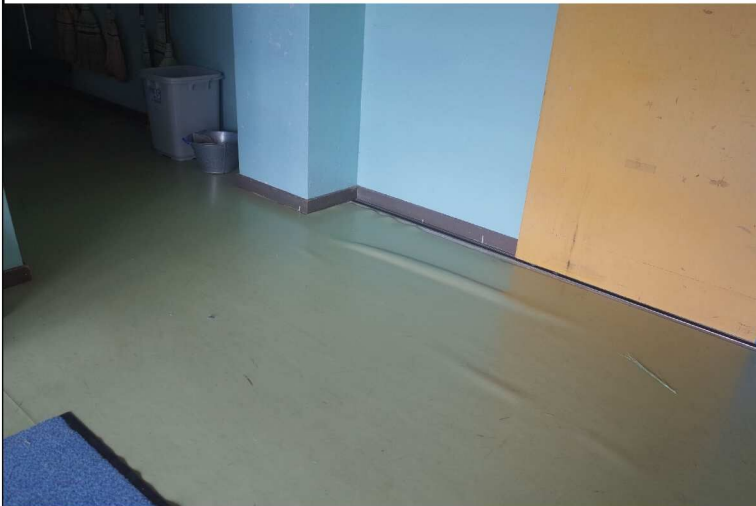
| 調査項目 | 調査結果 |
|---|---|
| | 件 名                    中野市立高丘小学校<br>部 位                    ⑥屋内運動場 ホール<br>番 号<br>特記事項                ビニル床シート膨れ<br><br><br><br><br> |

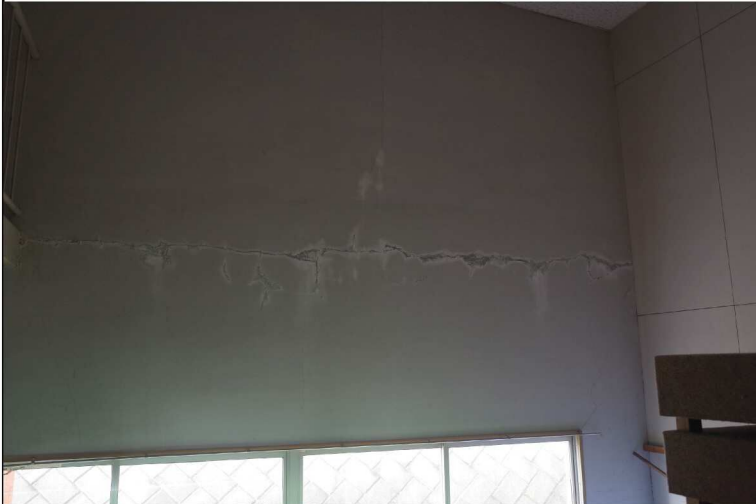
| 調査項目 | 調査結果 |
|---|---|
| 4-(10) 鉄筋コンクリート造の壁の劣化 | <input checked="" type="checkbox"/> 要是正 <input type="checkbox"/> その他 |
| | 件 名                    中野市立高丘小学校<br>部 位                    ⑥屋内運動場 控室<br>番 号                    10<br>特記事項                外壁側ひび割れ 雨水侵入跡<br><br><br><br><br> |
