関係写真(1)

| 調査項目 | | 調査結果 | |
|---|---|---|--|
| | 件 名 | 中野市立日野小学校 | |

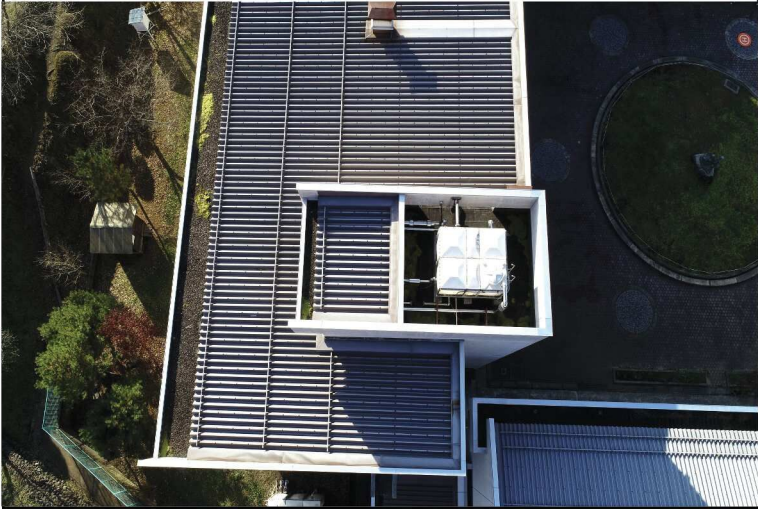
| 調査項目 | | 調査結果 | |
|---|---|---|--|
| | 部 位 | ⑫普通教室棟 屋根 | |

| 調査項目 | | 調査結果 | |
|---|---|---|--|
| | 特記事項 | 受水槽置場、軒樋部の<br>アスファルト防水に藻が発生。<br>雨漏りの報告は無い。 | |

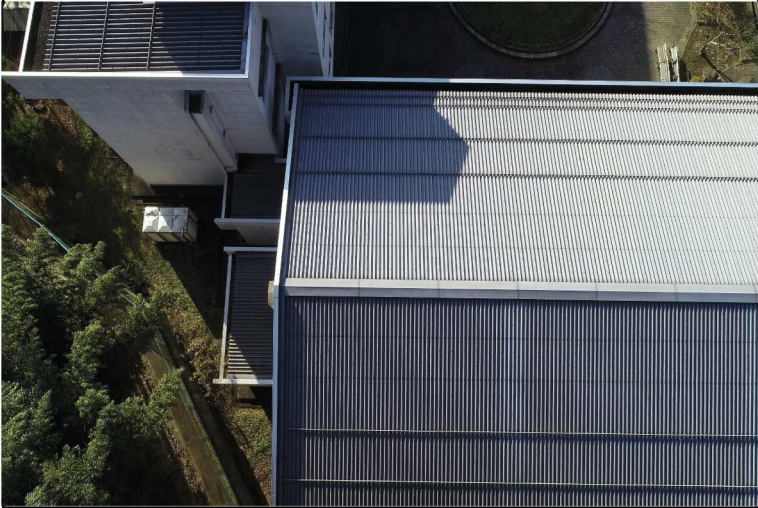
| 調査項目 | 調査結果 | |
|---|---|---|
| | 部 位 | ⑮屋内運動場 屋根 |

| 調査項目 | 調査結果 | |
|---|---|---|
| 3-(7) 屋根の劣化 | ■要是正 □その他 | |
| | 特記事項 | 屋内運動場 屋根棟包みから<br>雨漏り |

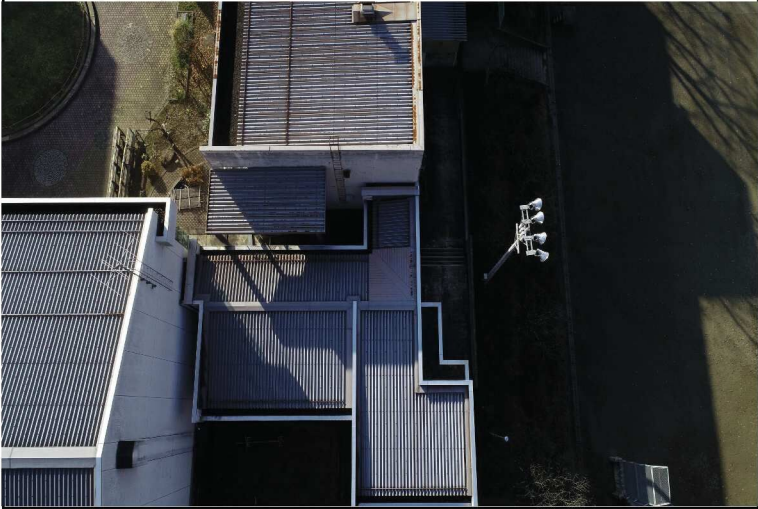
| 調査項目 | 調査結果 | |
|---|---|---|
| | 部 位 | ⑮屋内運動場 屋根 |

| 調査項目 | 調査結果 | |
|---|---|---|
| 3-(7) 屋根の劣化 | ■要是正 □その他 | |
| | 特記事項 | 屋内運動場と平屋のExp. j部で<br>雨漏り。 |

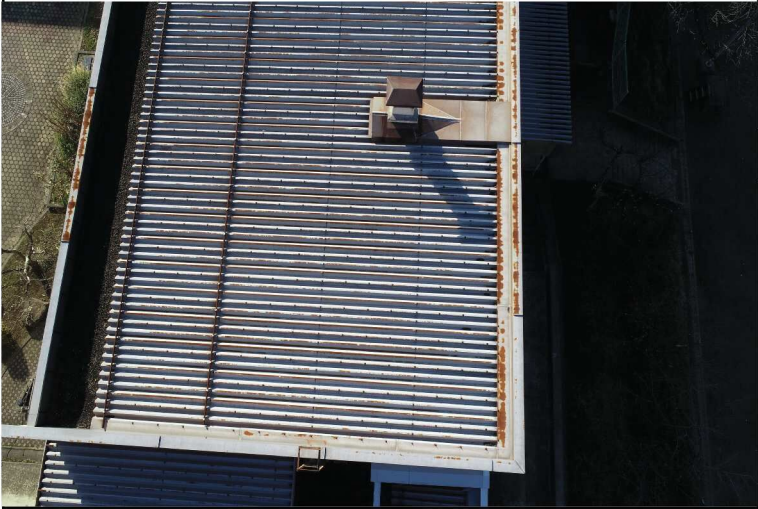
| 調査項目 | 調査結果 | |
|---|---|---|
| | 部 位 | ②普通教室棟 屋根 |

| 調査項目 | 調査結果 | |
|---|---|---|
| 3-(4) 金属笠木の劣化 (7) 屋根の劣化 | ■要是正 □その他 | |
| | 特記事項 | 金属笠木、折板屋根に発錆 |

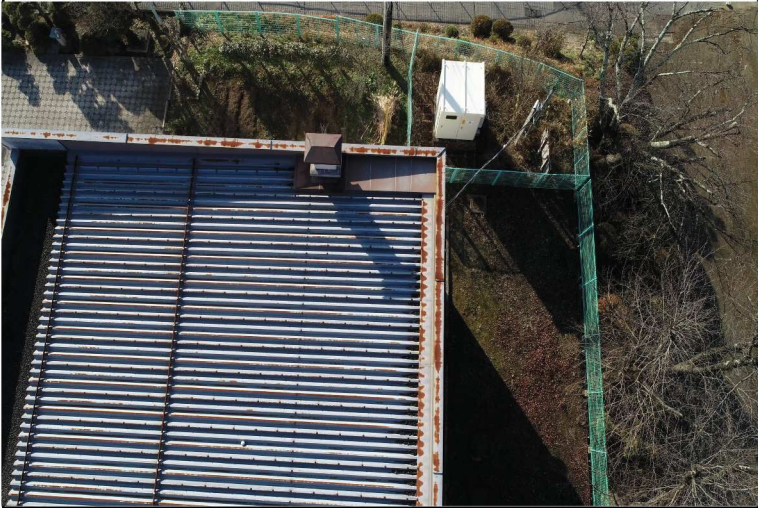
| 調査項目 | 調査結果 |
|---|---|
| | 部 位<br>②普通教室棟 屋根 |

| 調査項目 | 調査結果 |
|---|---|
| 3-(4) 金属笠木の劣化 (7) 屋根の劣化 | ■要是正 □その他 |
| | 特記事項<br>金属笠木、折板屋根に発錆。 |

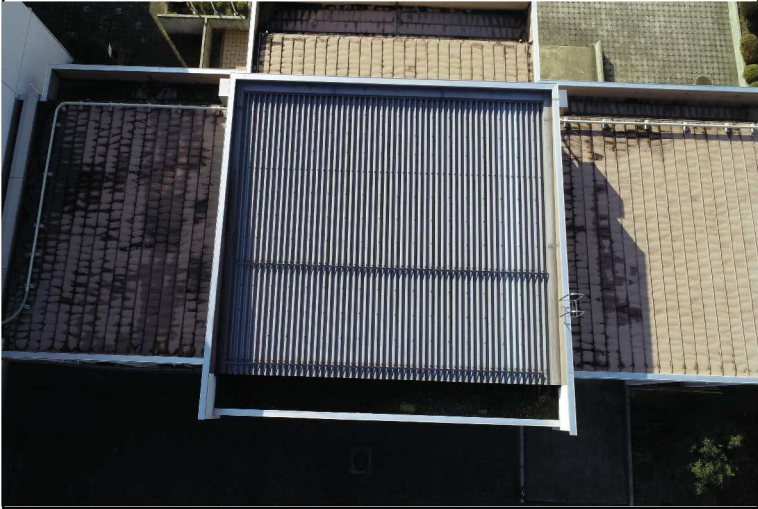
| 調査項目 | 調査結果 |
|---|---|
| | 部 位<br>⑬昇降口 屋根 |

| 調査項目 | 調査結果 |
|---|---|
| 3-(7) 屋根の劣化 | ■要是正 □その他 |
| | 特記事項<br>普通教室棟とのExp. j部 (左) から雨漏り |

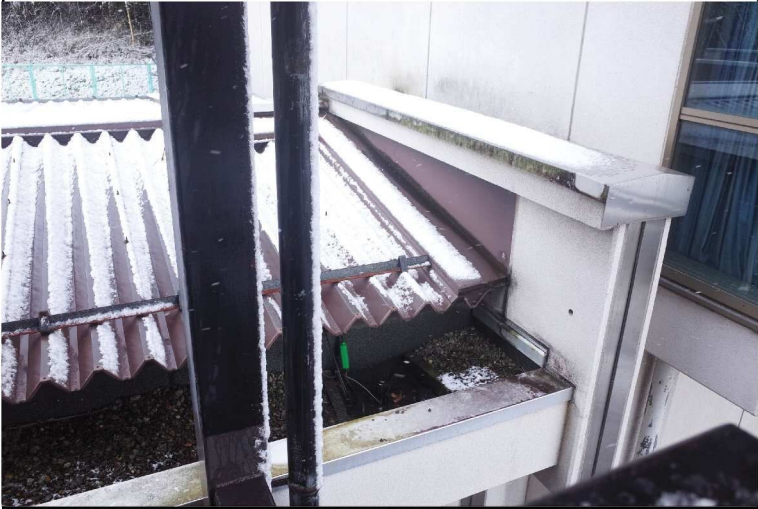
| 調査項目 | 調査結果 |
|---|---|
| | 部 位<br>⑮屋内運動場 屋根 |

| 調査項目 | 調査結果 |
|---|---|
| 3-(7) 屋根の劣化 | ■要是正 □その他 |
| | 特記事項<br>屋内運動場と平屋のExp. j部で雨漏り。 |

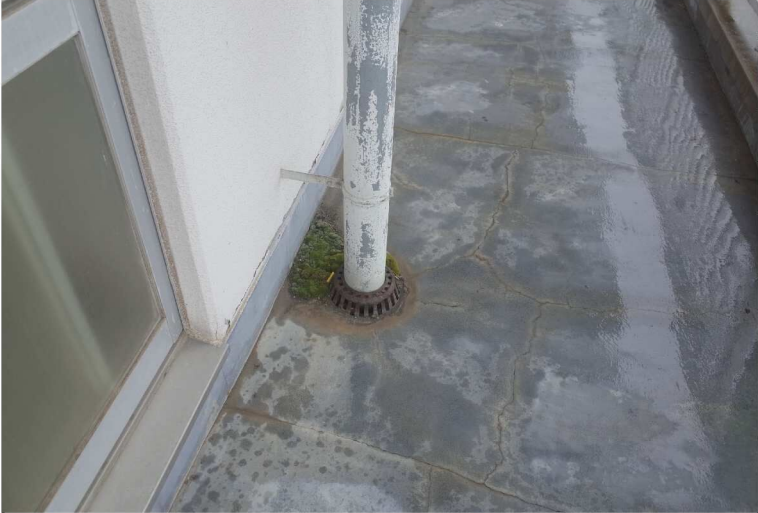
| 調査項目 | 調査結果 | |
|---|---|---|
| | 部 位 | ⑫管理特別教室棟 バルコニー |

| 調査項目 | 調査結果 | |
|---|---|---|
| | 特記事項 | 中継ドレーン廻りに藻が発生 |

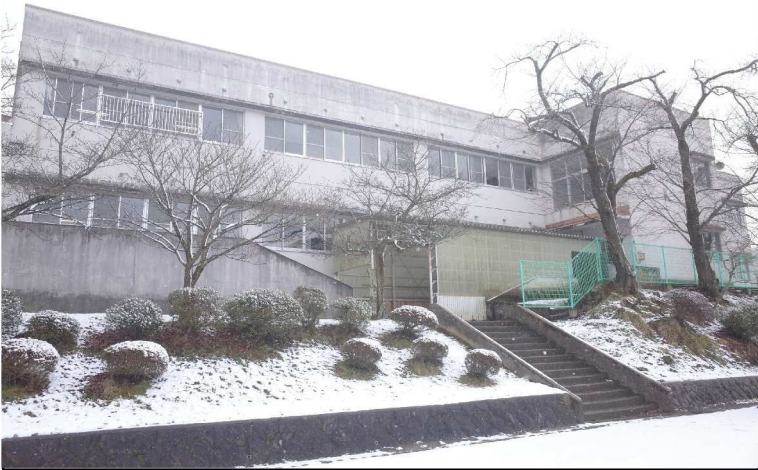
| 調査項目 | 調査結果 | | |
|---|---|---|--|
| | 部 位 | ②管理特別教室棟 北面外壁 | |

| 調査項目 | 調査結果 | | |
|---|---|---|--|
| | 特記事項 | 全体的に外壁の変色 | |

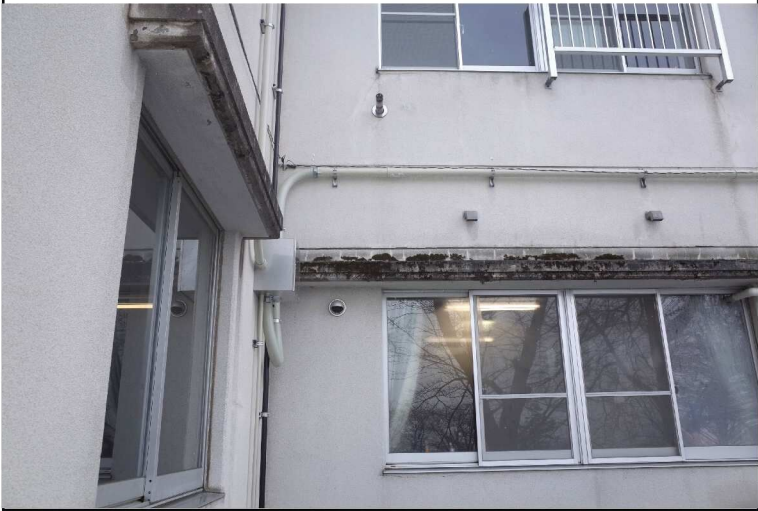
| 調査項目 | 調査結果 | | |
|---|---|---|--|
| | 部 位 | ②管理特別教室棟 北面外壁 | |

| 調査項目 | 調査結果 | | |
|---|---|---|--|
| | 特記事項 | RC造の庇の変色 | |

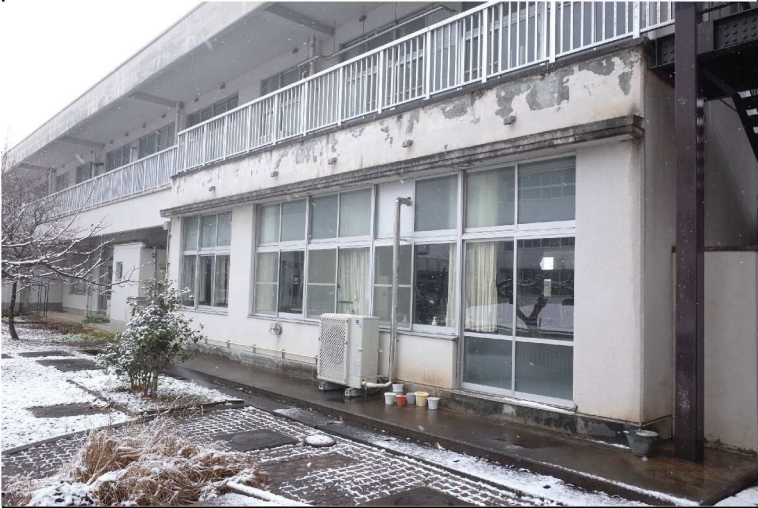
| 調査項目 | 調査結果 | |
|---|---|---|
| | 部 位 | ②管理特別教室棟 南面外壁 |

| 調査項目 | 調査結果 | |
|---|---|---|
| | 特記事項 | バルコニー先端の壁の塗装剥離 |

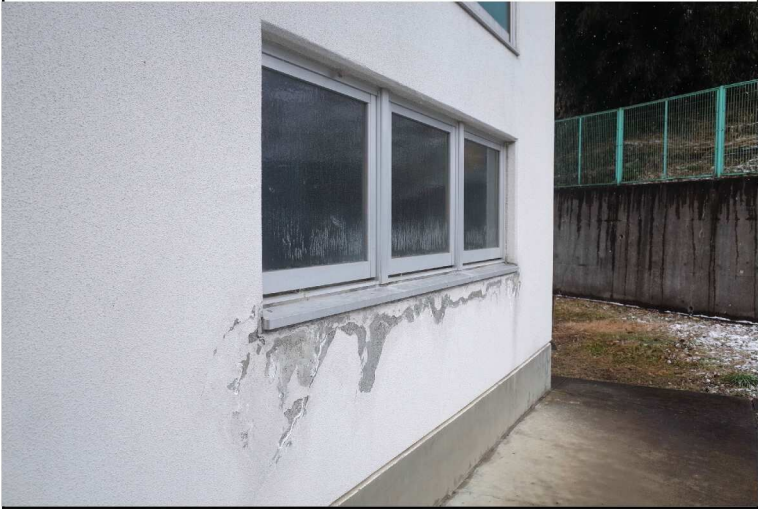
| 調査項目 | 調査結果 | |
|---|---|---|
| | 部 位 | ⑫普通教室棟 東面外壁 |

| 調査項目 | 調査結果 | |
|---|---|---|
| | 特記事項 | 塗装剥離 |

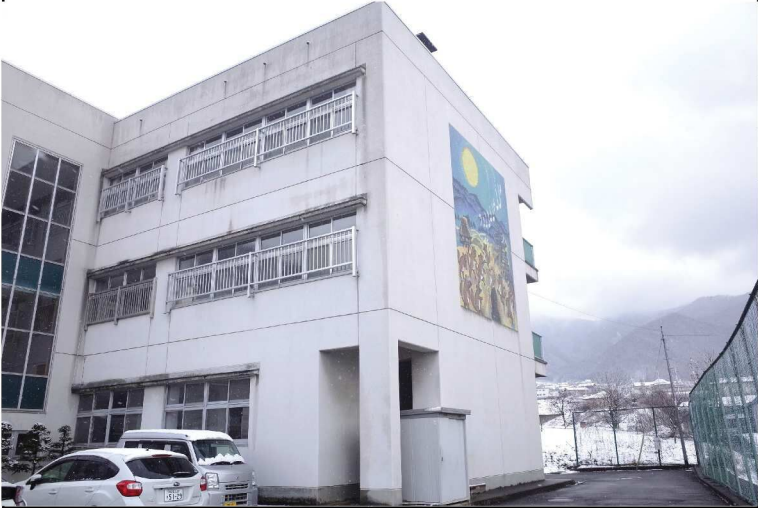
| 調査項目 | 調査結果 | |
|---|---|---|
| | 部 位 | ⑫普通教室棟 北西面外壁 |

| 調査項目 | 調査結果 | |
|---|---|---|
| | 特記事項 | モザイクタイルの打音検査は<br>高所のため実施していない |

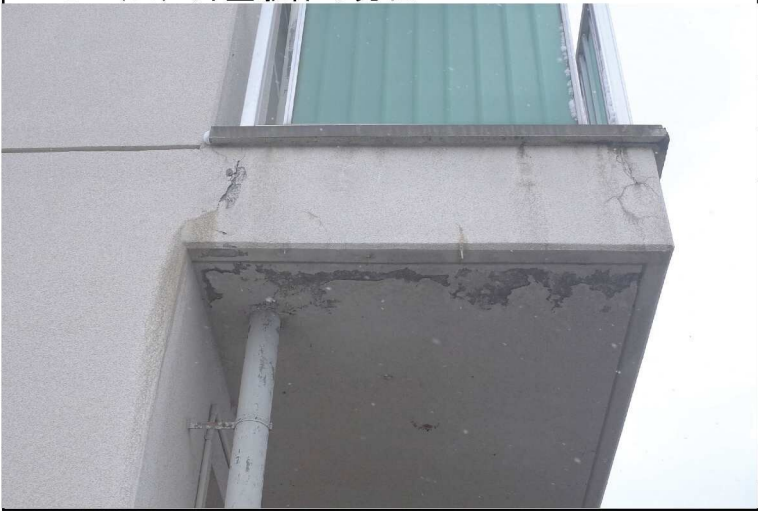
| 調査項目 | 調査結果 | |
|---|---|---|
| | 部 位 | ⑫普通教室棟 バルコニー軒天 |

| 調査項目 | 調査結果 | |
|---|---|---|
| 2- (10) 外壁躯体の劣化 | <input checked="" type="checkbox"/> 要是正 <input type="checkbox"/> その他 | |
| | 特記事項 | ひび割れ、塗装剥離、白華現象 |

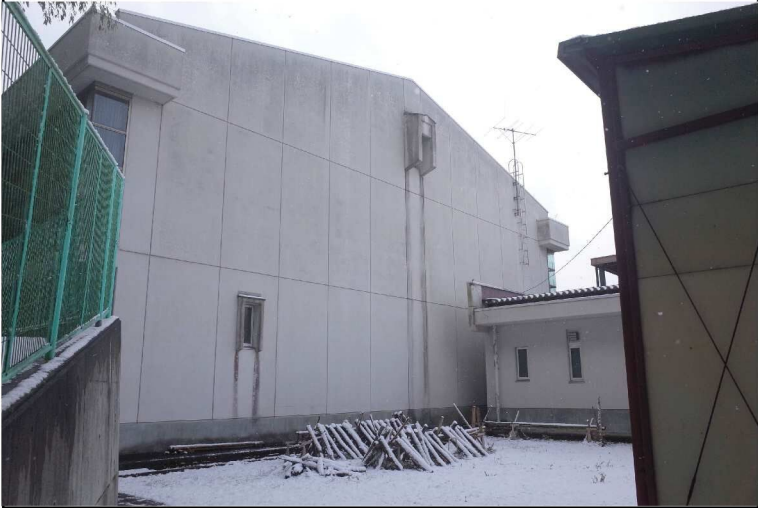
| 調査項目 | 調査結果 | | |
|---|---|---|--|
| | 部 位 | ⑮屋内運動場 西面外壁 | |

| 調査項目 | 調査結果 | | |
|---|---|---|--|
| | 特記事項 | 開口部の雨垂れ外壁変色 | |

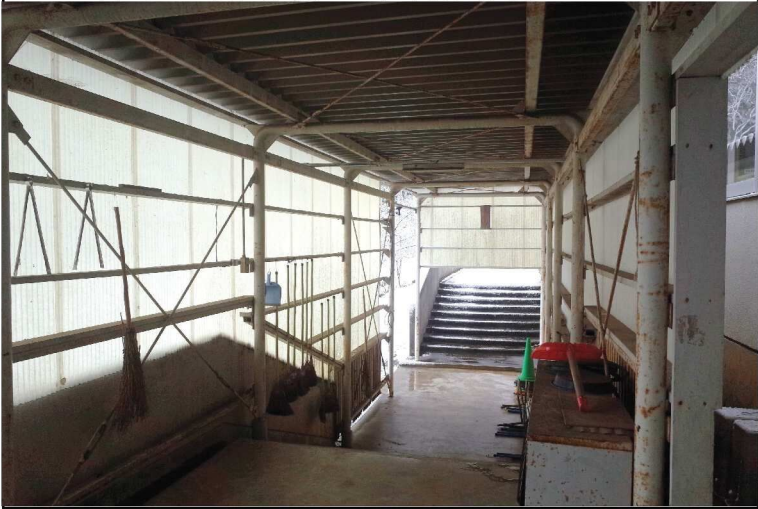
| 調査項目 | 調査結果 | | |
|---|---|---|--|
| | 部 位 | ②管理特別教室棟 渡り廊下 | |

| 調査項目 | 調査結果 | | |
|---|---|---|--|
| 2-(5) 外壁の防火設備 4-(26) 防火設備 | ■要是正 □その他 | | |
| | 特記事項 | 開放の渡り廊下としての要件を満足していない | |
| | | 開口率不足、外装材の不燃 | |

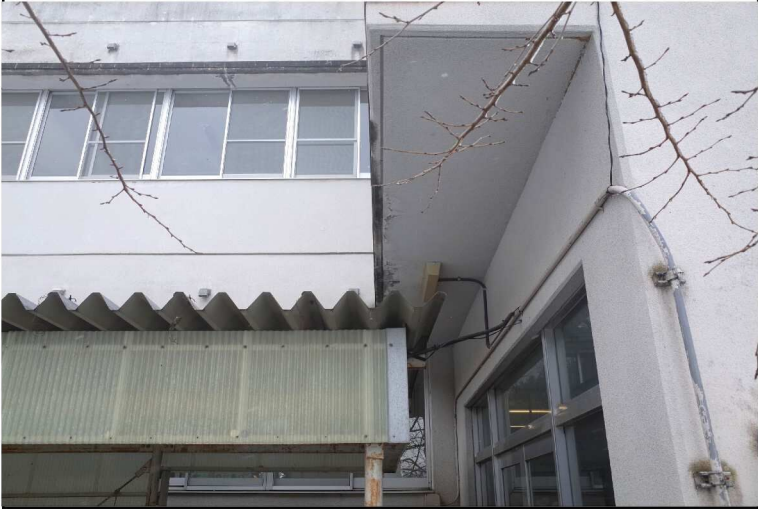
| 調査項目 | 調査結果 | | |
|---|---|---|--|
| | 部 位 | ②管理特別教室棟 渡り廊下 | |

| 調査項目 | 調査結果 | | |
|---|---|---|--|
| | 特記事項 | 開放の渡り廊下としての要件を満足していない | |
| | | 開口率不足、外装材の不燃 | |
| 構造上は別棟 | | | |
| 校舎の開口部は防火設備にはなっていない | | | |

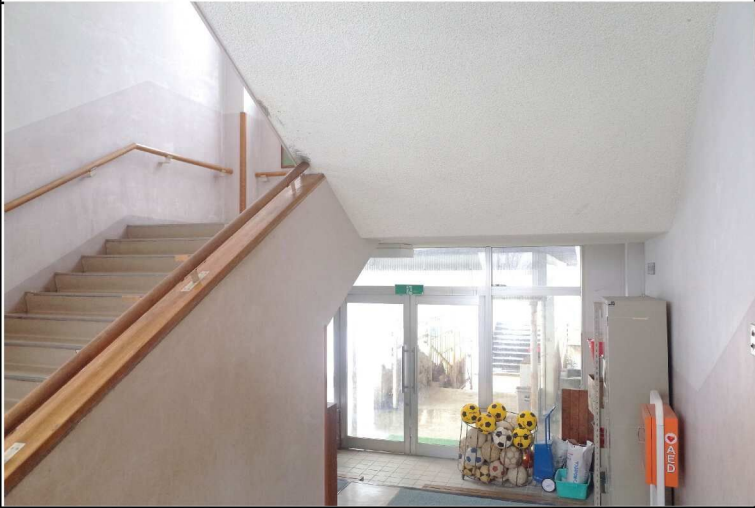
| 調査項目 | | 調査結果 | |
|---|---|---|--|
| | 部 位 | ②管理特別教室棟 渡り廊下 | |

| 調査項目 | | 調査結果 | |
|---|---|---|--|
| | 特記事項 | 開放の渡り廊下としての要件を | |
| | | 満足していない | |
| 開口率不足、外装材の不燃構造上は別棟<br>校舎の開口部は防火設備にはなっていない | | | |

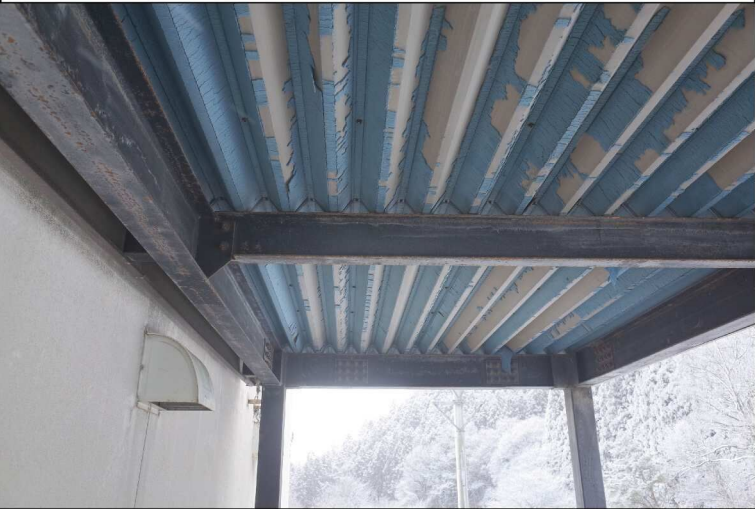
| 調査項目 | | 調査結果 | |
|---|---|---|--|
| | 部 位 | ②管理特別教室棟 屋外階段 | |

| 調査項目 | | 調査結果 | |
|---|---|---|--|
| | 特記事項 | 屋根折板屋根の断熱裏打ち材剥離 | |

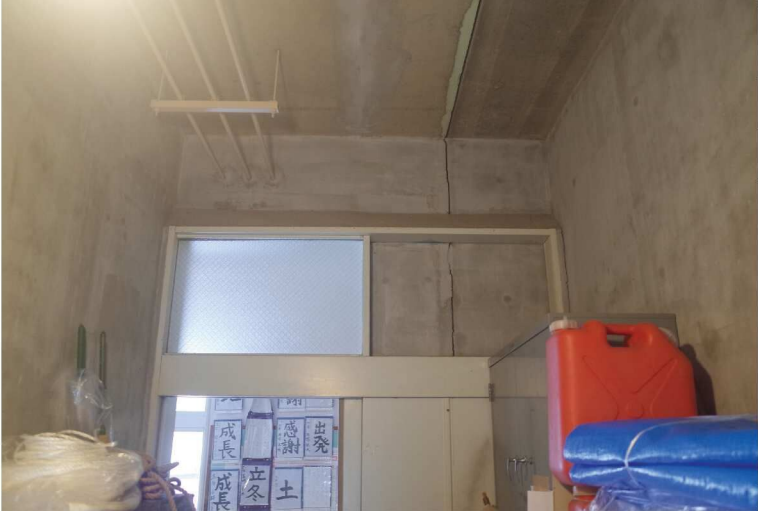
| 調査項目 | 調査結果 | |
|---|---|---|
| | 部 位 | ⑬昇降口 油庫 |

| 調査項目 | 調査結果 | |
|---|---|---|
| | 特記事項 | Exp. j部で雨漏り |

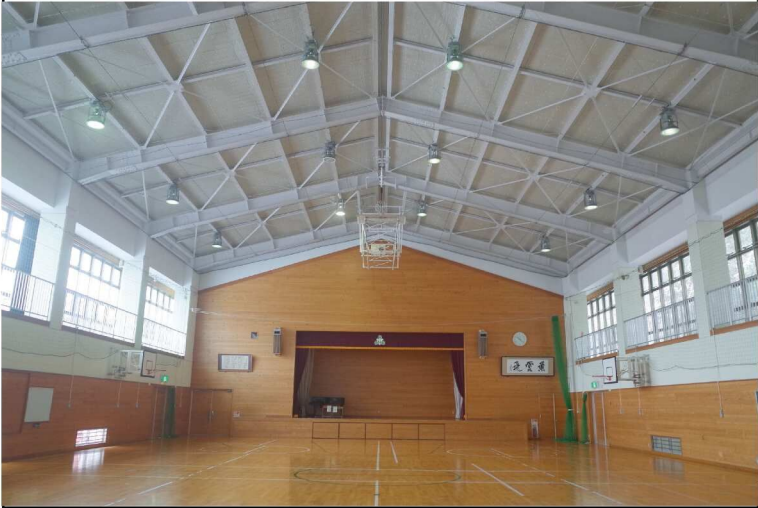
| 調査項目 | 調査結果 | |
|---|---|---|
| | 部 位 | ⑮屋内運動場 |

| 調査項目 | 調査結果 | |
|---|---|---|
| 3-(7) 屋根の劣化 | ■要是正 □その他 | |
| | 特記事項 | 屋根棟包みから雨漏り |

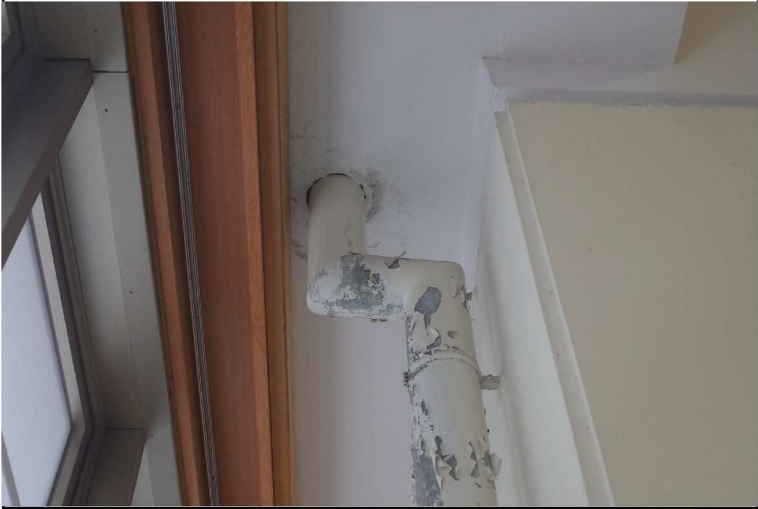
| 調査項目 | 調査結果 | |
|---|---|---|
| | 部 位 | ⑮屋内運動場 |

| 調査項目 | 調査結果 | |
|---|---|---|
| | 特記事項 | ルーフドレン廻り漏水跡 |
| | | 堅樋塗装剥離 |

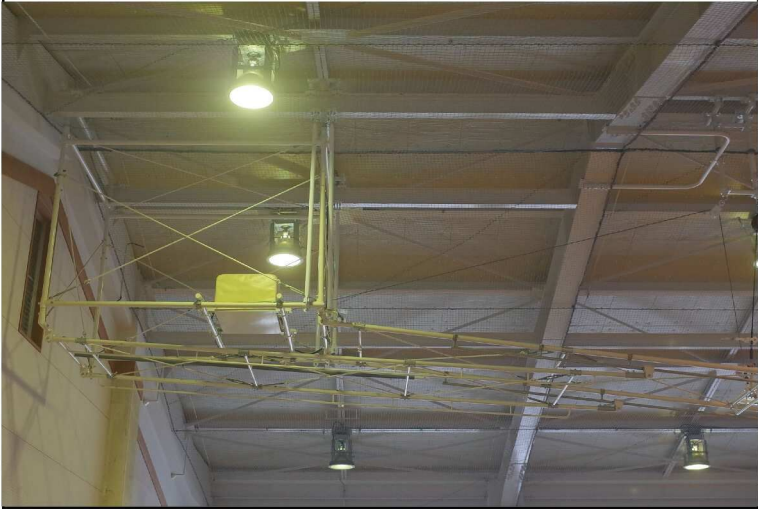
| 調査項目 | 調査結果 | |
|---|---|---|
| | 部 位 | ⑮屋内運動場 |

| 調査項目 | 調査結果 | |
|---|---|---|
| | 特記事項 | 照明器具、バスケットゴール |
| | | 落下防止対策済み |
