関係写真(1)

| 調査項目 | | 調査結果 | |
|---|--|---|---|
| | | 件 名 | 中野市立平野小学校 |

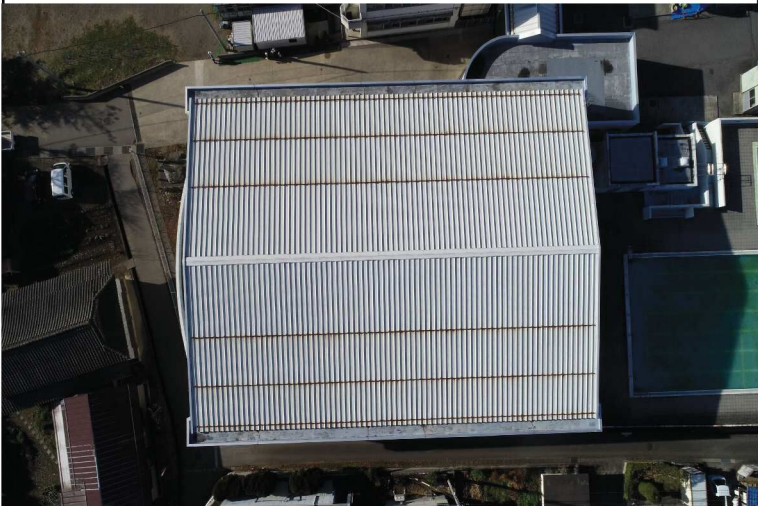
| 調査項目 | | 調査結果 | |
|---|--|---|---|
| | | 部 位 | ⑮屋内運動場 屋根 |

| 調査項目 | | 調査結果 | |
|---|--|---|---|
| | | 特記事項 | 雪止め金物が発錆 |

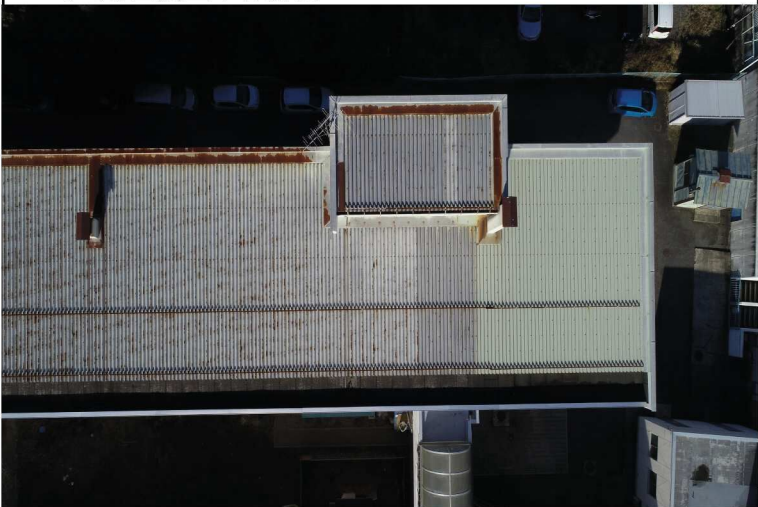
| 調査項目 | | 調査結果 | |
|---|--|---|---|
| | | 部 位 | ⑬-1教室棟 屋根 |

| 調査項目 | | 調査結果 | |
|---|--|---|---|
| 3-(4) 金属笠木の劣化 | | ■要是正 □その他 | |
| | | 特記事項 | 金属笠木が全体的に発錆 |
| | | | 屋根折板は部分的に発錆 |
| H10増築部（右）は良好 | | | |

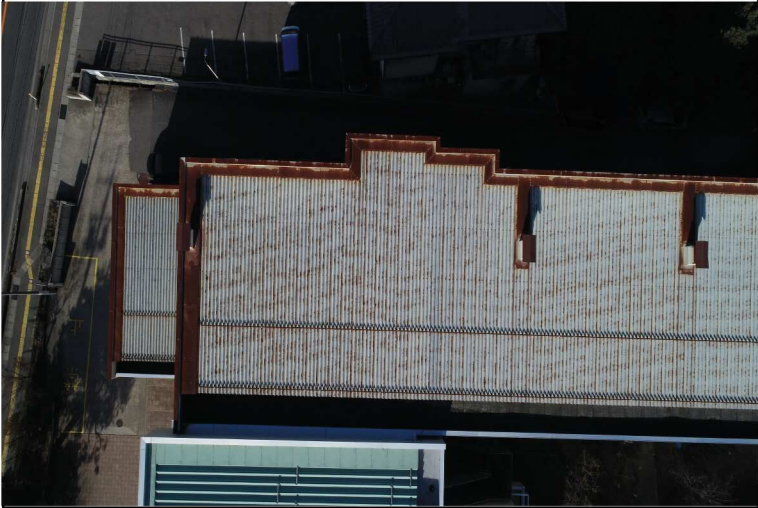
| 調査項目 | 調査結果 | |
|---|---|---|
| | 部 位 | ⑬-1教室棟 屋根 |

| 調査項目 | 調査結果 | |
|---|---|---|
| 3-(4) 金属笠木の劣化 | ■要是正 □その他 | |
| | 特記事項 | 金属笠木が全体的に発錆 |
| | | 屋根折板は部分的に発錆 |

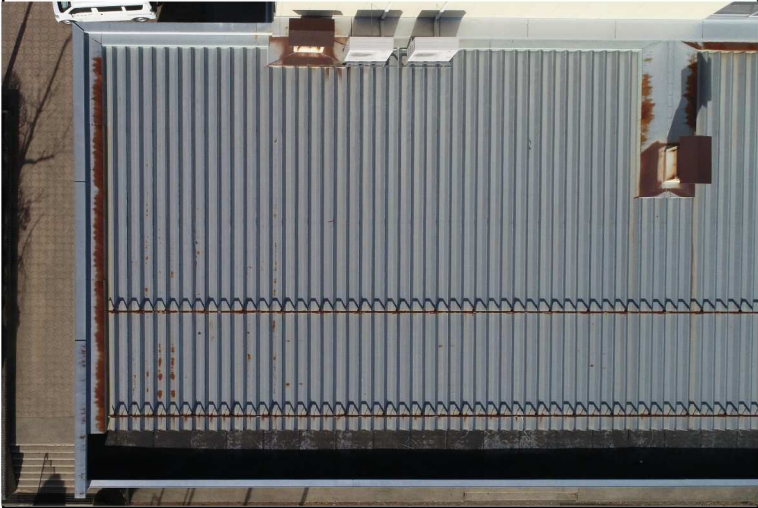
| 調査項目 | 調査結果 | |
|---|---|---|
| | 部 位 | ⑭-1管理・特別教室棟 屋根 |

| 調査項目 | 調査結果 | |
|---|---|---|
| | 特記事項 | 金属笠木が全体的に発錆 |
| | | 屋根折板は部分的に発錆 |

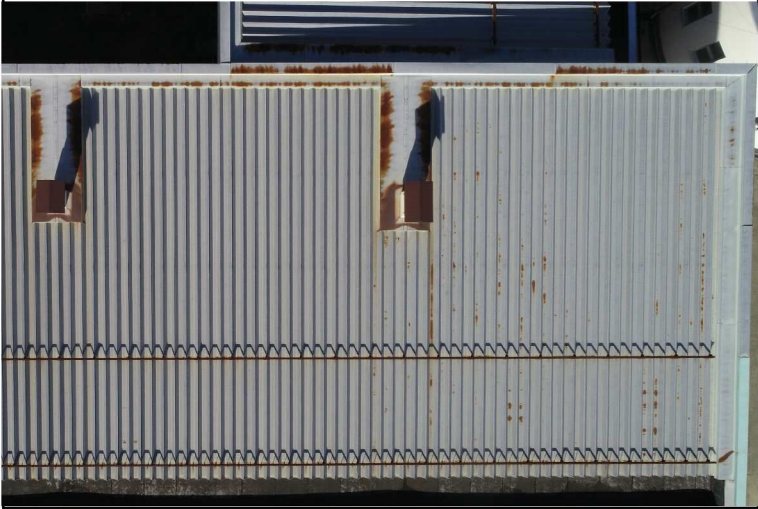
| 調査項目 | 調査結果 | |
|---|---|---|
| | 部 位 | ⑭-1管理・特別教室棟 屋根 |

| 調査項目 | 調査結果 | |
|---|---|---|
| | 特記事項 | 金属笠木が全体的に発錆 |
| | | 屋根折板は部分的に発錆 |

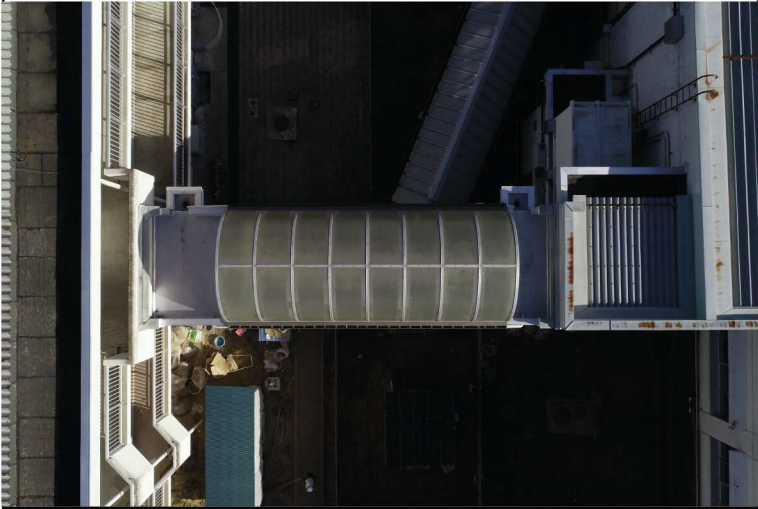
| 調査項目 | 調査結果 | |
|---|---|---|
| | 部 位 | 渡り廊下 |

| 調査項目 | 調査結果 | |
|---|---|---|
| 3-(7) 屋根の劣化 | <input checked="" type="checkbox"/> 要是正 <input type="checkbox"/> その他 | |
| | 特記事項 | アーチ状トッライト雨漏り |

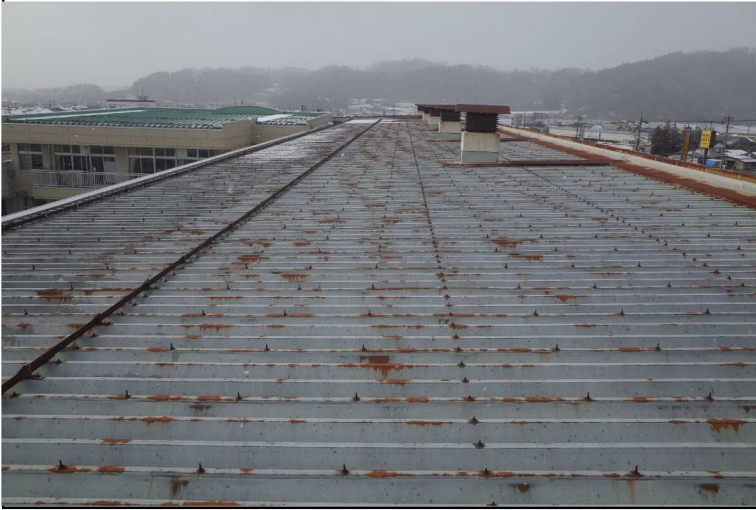
| 調査項目 | 調査結果 | |
|---|---|---|
| | 部 位 | ⑬-1教室棟 屋根 |

| 調査項目 | 調査結果 | |
|---|---|---|
| | 特記事項 | 金属笠木が全体的に発錆 |
| | | 屋根折板は部分的に発錆 |

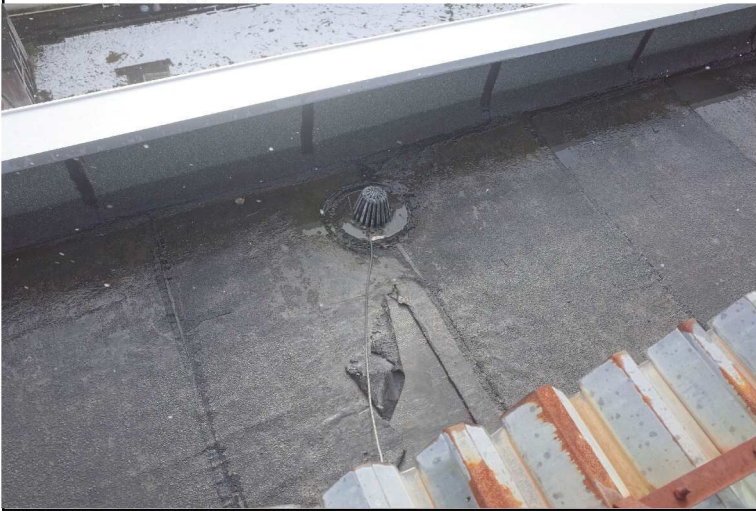
| 調査項目 | 調査結果 | |
|---|---|---|
| | 部 位 | ⑬-1教室棟 屋根軒樋防水 |

| 調査項目 | 調査結果 | |
|---|---|---|
| 3-(5) 排水溝の劣化 | ■要是正 □その他 | |
| | 特記事項 | アスファルト露出防水層剥離 |

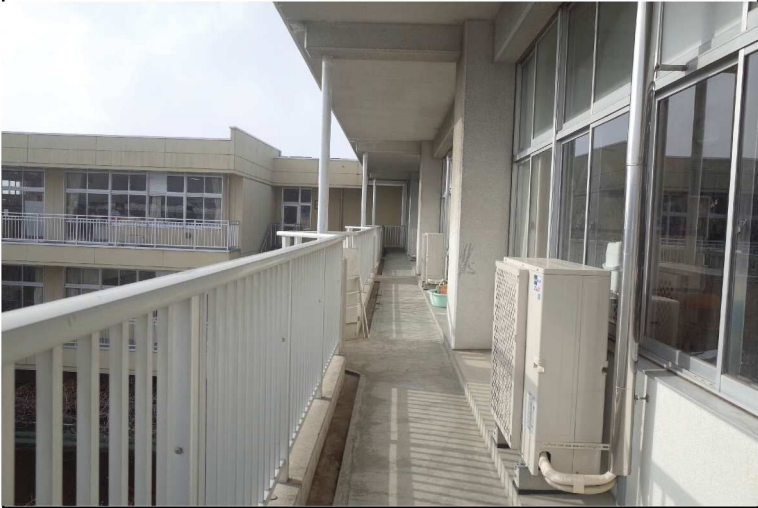
| 調査項目 | 調査結果 |
|---|---|
| | 部 位<br>⑬-1教室棟 バルコニー |

| 調査項目 | 調査結果 |
|---|---|
| 3-(5) 排水溝の劣化 | ■要是正 □その他 |
| | 特記事項<br>ルーフドレン廻り軒天漏水跡 |

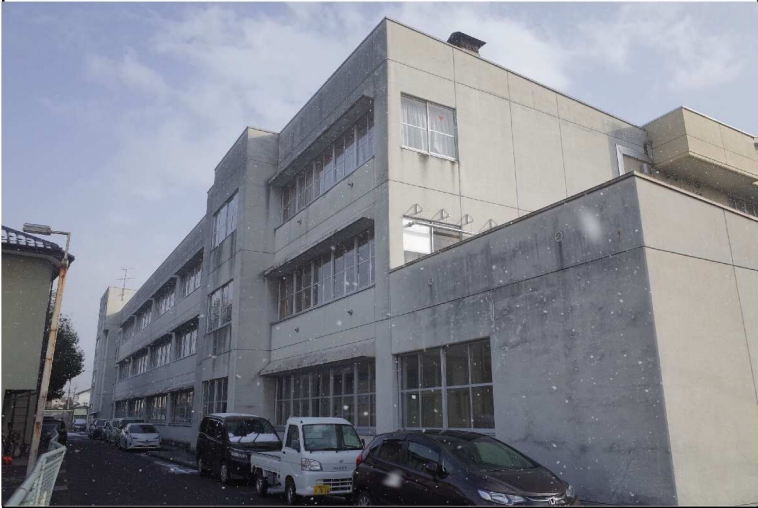
| 調査項目 | 調査結果 | |
|---|---|---|
| | 部 位 | ⑬-1教室棟 北側外壁 |

| 調査項目 | 調査結果 | |
|---|---|---|
| | 特記事項 | 全体的に雨染みによる外壁の変色 |

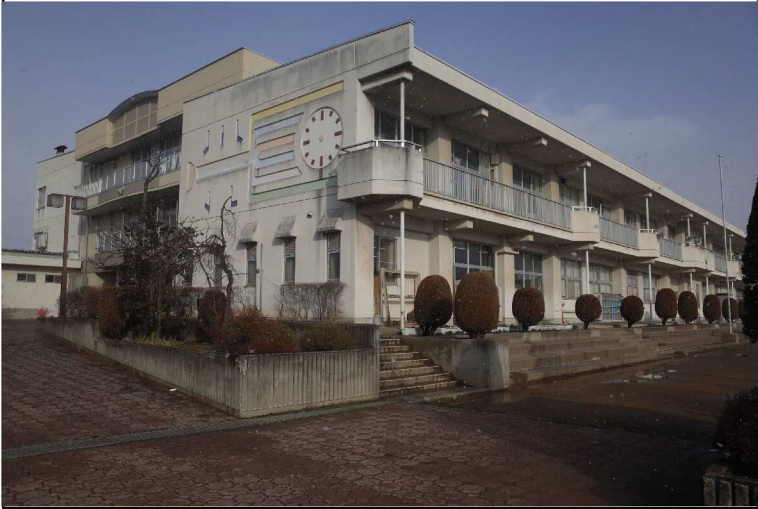
| 調査項目 | 調査結果 | |
|---|---|---|
| | 部 位 | ⑭-1管理・特別教室棟 西面外壁 |

| 調査項目 | 調査結果 | |
|---|---|---|
| | 特記事項 | パラペット笠木、開口部下部の雨染みによる外壁変色 |

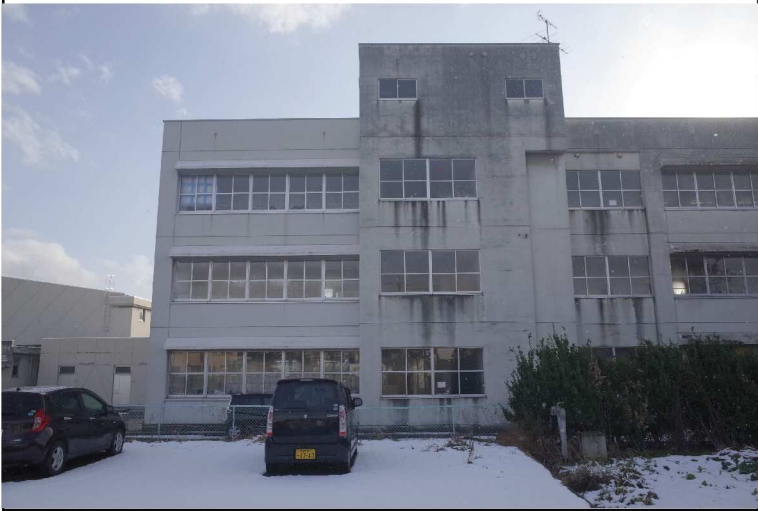
| 調査項目 | | 調査結果 | |
|---|---|---|--|
| | 部 位 | ⑬-1教室棟 北側外壁 | |

| 調査項目 | | 調査結果 | |
|---|---|---|--|
| | 特記事項 | 全体的に雨染みによる外壁の変色 | |
| | | H10増築部（左）は比較的良好 | |

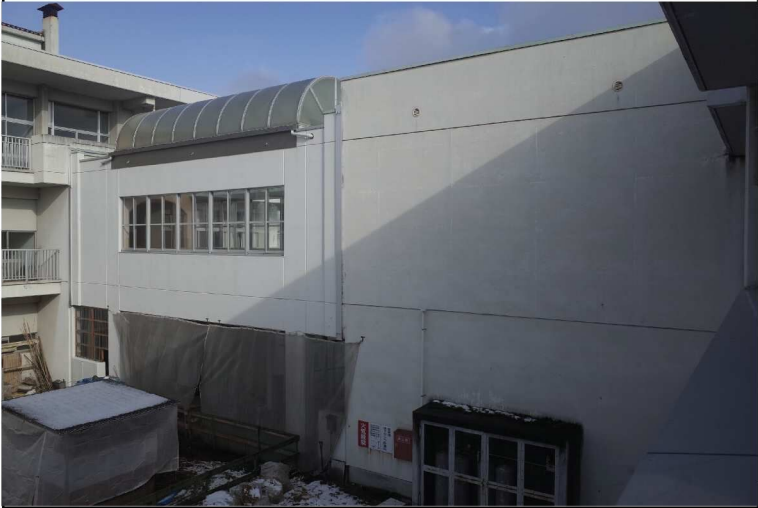
| 調査項目 | 調査結果 | |
|---|---|---|
| | 部 位 | ⑭-1管理・特別教室棟渡り廊下 |

| 調査項目 | 調査結果 | |
|---|---|---|
| | 特記事項 | 1階吹きさらしの渡り廊下部分<br>ビニールカーテンで閉塞<br>中庭からの避難経路の確保 |

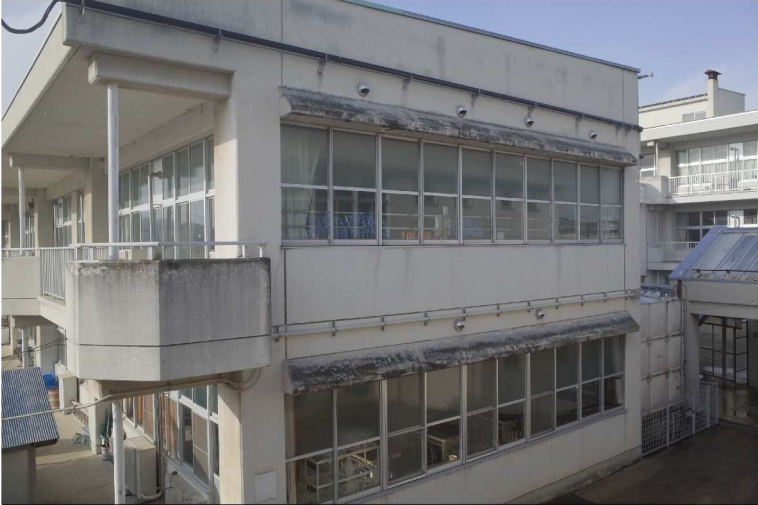
| 調査項目 | 調査結果 | |
|---|---|---|
| | 部 位 | ⑭-1管理・特別教室棟東側外壁 |

| 調査項目 | 調査結果 | |
|---|---|---|
| | 特記事項 | コンクリート製底の変色 |

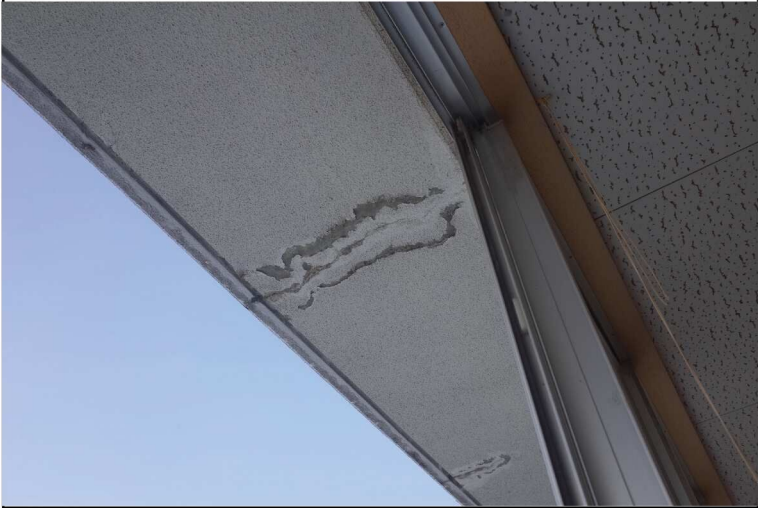
| 調査項目 | 調査結果 | |
|---|---|---|
| | 部 位 | 各所共通 |

| 調査項目 | 調査結果 | |
|---|---|---|
| | 特記事項 | コンクリート製底のひび割れから雨水侵入 |

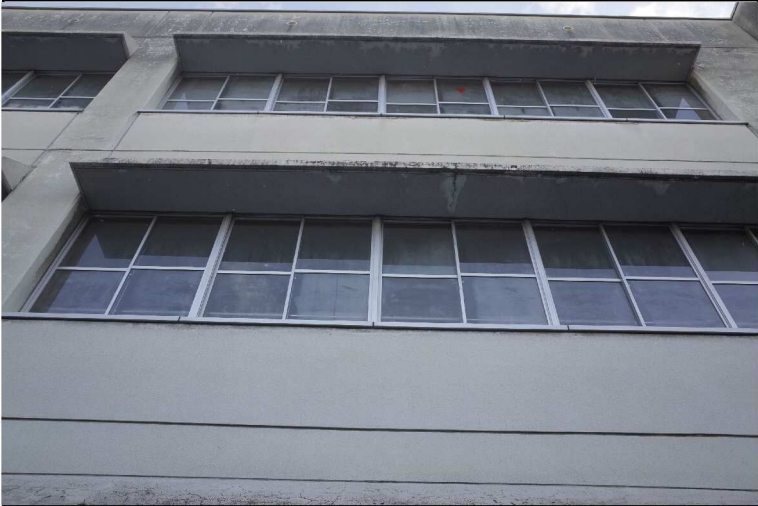
| 調査項目 | 調査結果 | |
|---|---|---|
| | 部 位 | ⑬-1教室棟 北側庇 |

| 調査項目 | 調査結果 | |
|---|---|---|
| | 特記事項 | 軒天ひび割れ跡から雨水侵入 |

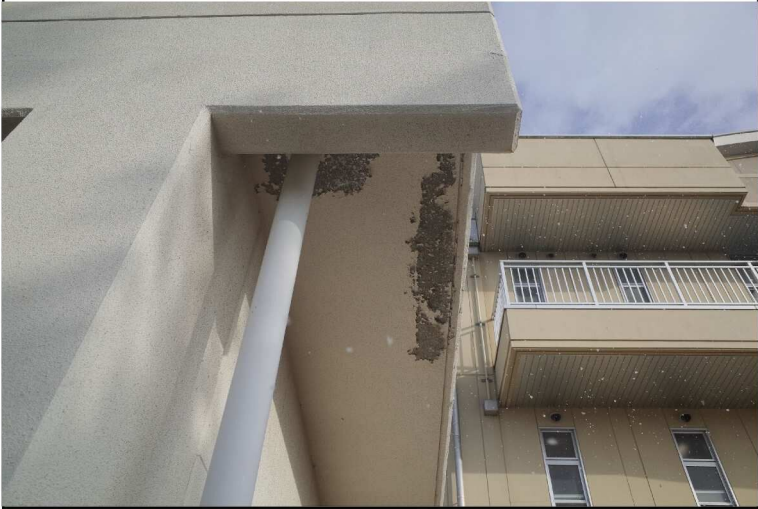
| 調査項目 | 調査結果 | |
|---|---|---|
| | 部 位 | ⑬-3コンテナ室 |

| 調査項目 | 調査結果 | |
|---|---|---|
| 3-(5) 排水溝の劣化 | ■要是正 □その他 | |
| | 特記事項 | ルーフドレイン廻りから漏水跡 |

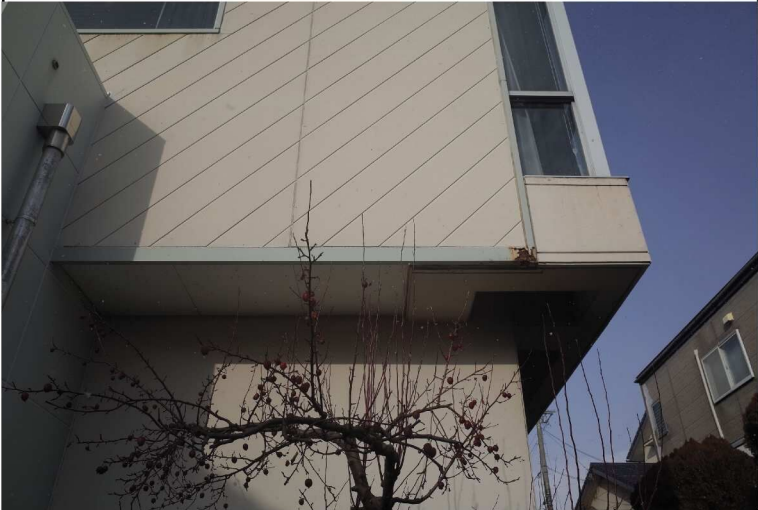
| 調査項目 | 調査結果 | |
|---|---|---|
| | 部 位 | ⑱屋内運動場 外壁 |

| 調査項目 | 調査結果 | |
|---|---|---|
| | 特記事項 | 外壁見切り金物腐食 |

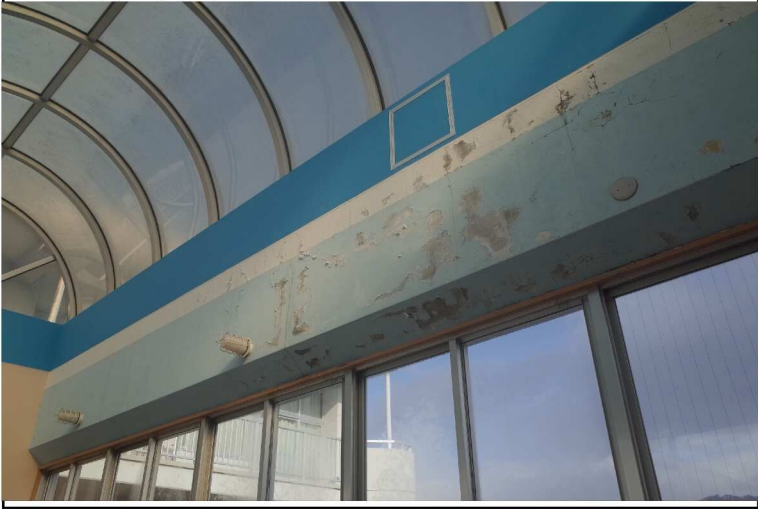
| 調査項目 | 調査結果 | |
|---|---|---|
| | 部 位 | 渡り廊下 |

| 調査項目 | 調査結果 | |
|---|---|---|
| 3-(7)屋根の劣化 | <input checked="" type="checkbox"/> 要是正 <input type="checkbox"/> その他 | |
| | 特記事項 | アーチ状トップライト雨漏り |

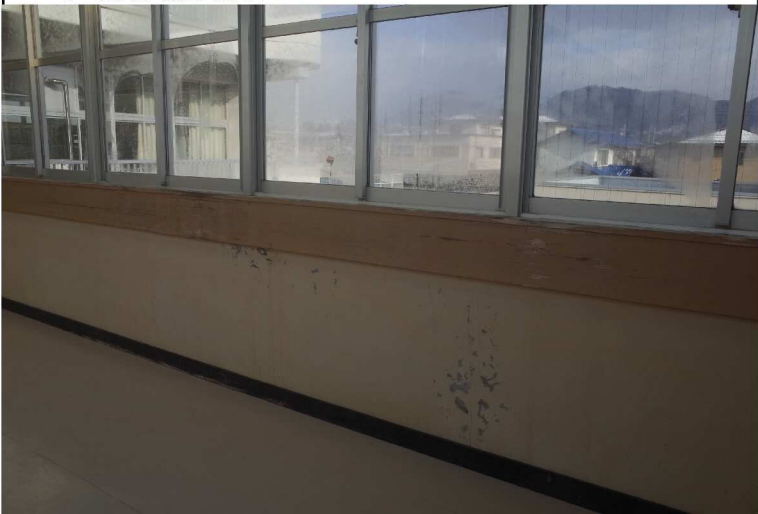
| 調査項目 | 調査結果 | |
|---|---|---|
| | 部 位 | 渡り廊下 |

| 調査項目 | 調査結果 | |
|---|---|---|
| 3-(7)屋根の劣化 | <input checked="" type="checkbox"/> 要是正 <input type="checkbox"/> その他 | |
| | 特記事項 | アーチ状トップライト雨漏り |

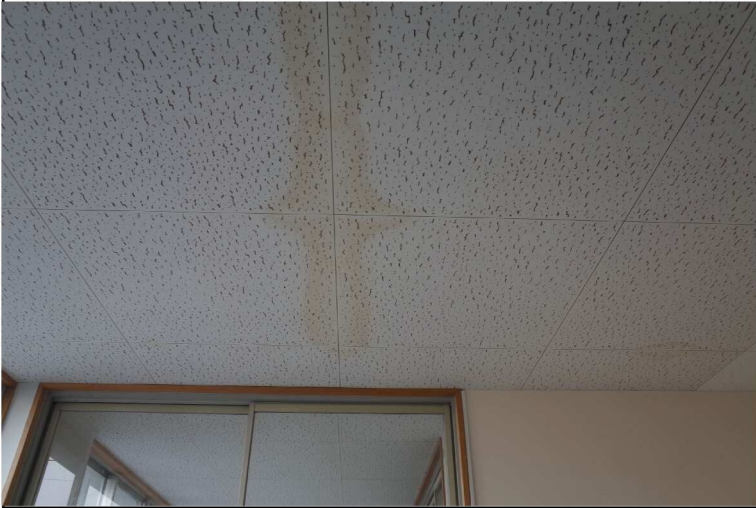
| 調査項目 | 調査結果 | |
|---|---|---|
| | 部 位 | ⑬-3コンテナ室 |

| 調査項目 | 調査結果 | |
|---|---|---|
| 3-(7) 屋根の劣化 | ■要是正 □その他 | |
| | 特記事項 | 雨漏り |

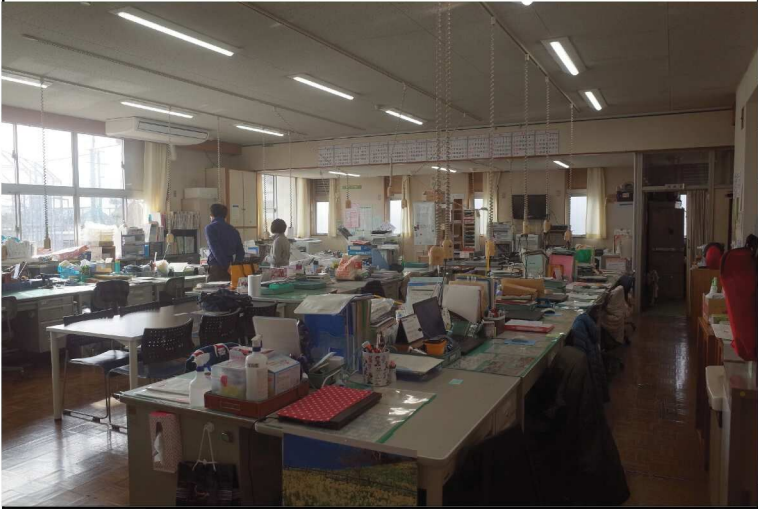
| 調査項目 | 調査結果 | |
|---|---|---|
| | 部 位 | 職員室 |

| 調査項目 | 調査結果 | |
|---|---|---|
| | 特記事項 | LED照明改修済み |

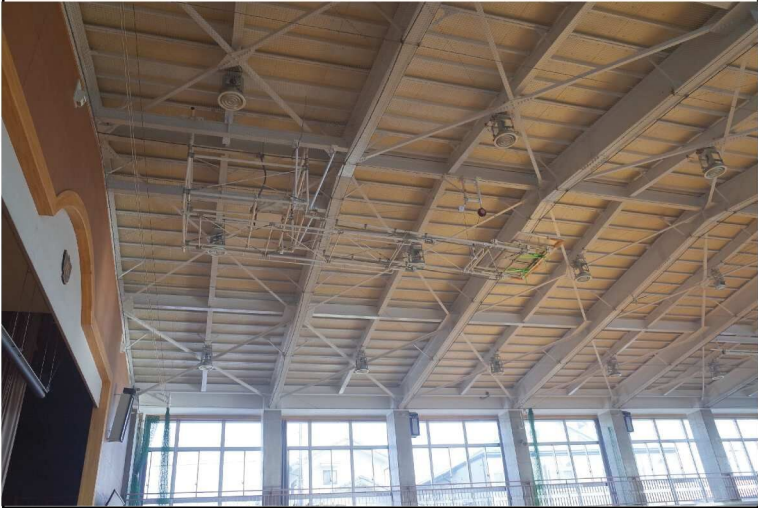
| 調査項目 | 調査結果 | |
|---|---|---|
| | 部 位 | ⑱屋内運動場 |

| 調査項目 | 調査結果 | |
|---|---|---|
| | 特記事項 | 照明、バスケットゴールの<br>落下防止対策済み |
| | | ステージ側バスケットバック<br>ボード動作不良 |

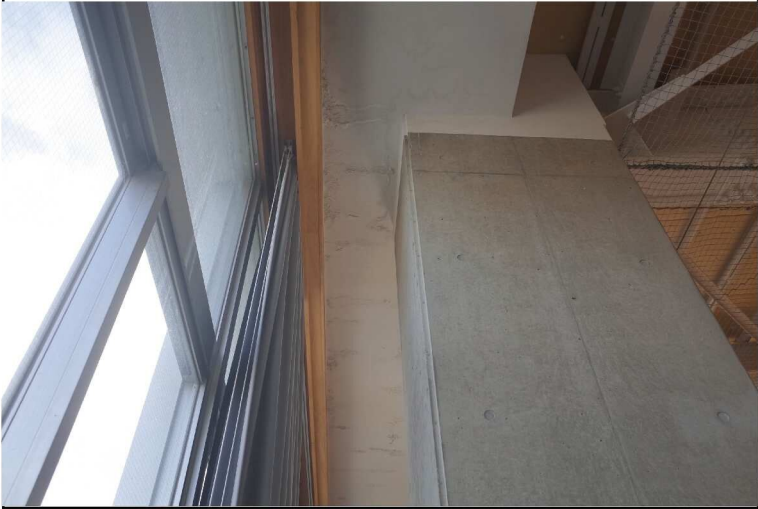
| 調査項目 | 調査結果 | |
|---|---|---|
| | 部 位 | ⑱屋内運動場 |

| 調査項目 | 調査結果 | |
|---|---|---|
| | 特記事項 | 樋下部のコンクリート面<br>塗装剥離 |
| | | 雨漏りか結露の可能性 |

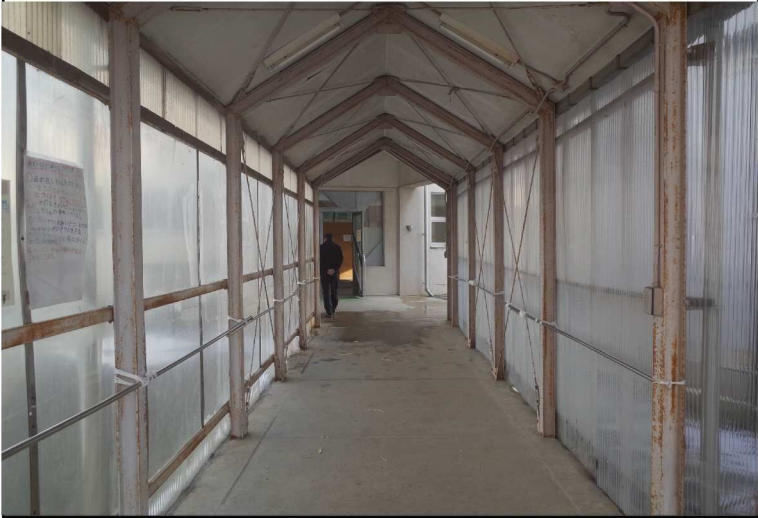
| 調査項目 | 調査結果 | |
|---|---|---|
| | 部 位 | 渡り廊下 |

| 調査項目 | 調査結果 | |
|---|---|---|
| | 特記事項 | 開放の渡り廊下の外壁を閉塞 |

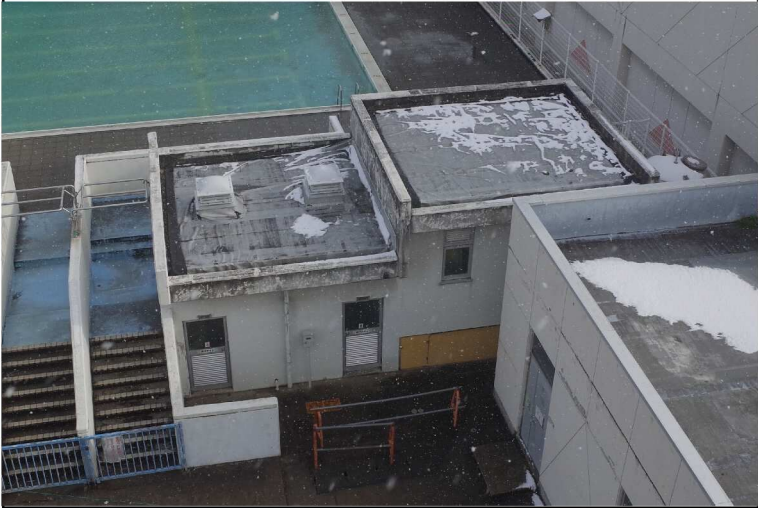
| 調査項目 | | 調査結果 | |
|---|---|---|--|
| | 部 位 | ⑮ プール更衣室 | |

| 調査項目 | | 調査結果 | |
|---|---|---|--|
| | 特記事項 | トップライト廻り防水の膨れ | |

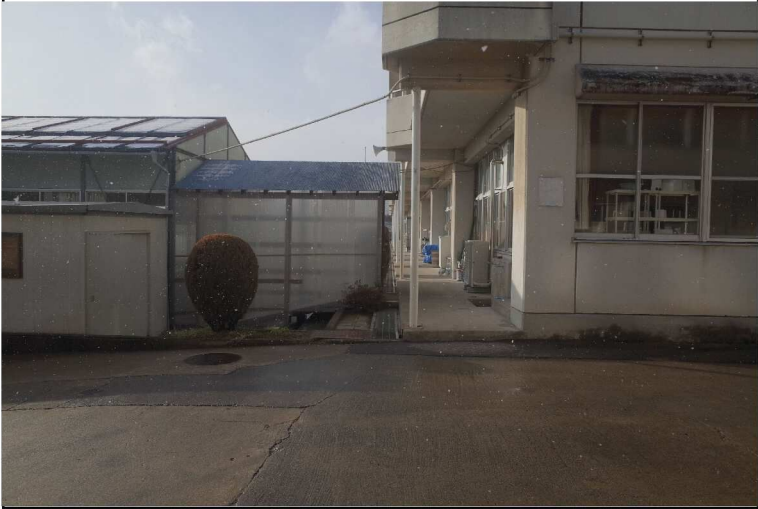
| 調査項目 | | 調査結果 | |
|---|---|---|--|
| | 部 位 | ⑳ 図工室 | |

| 調査項目 | | 調査結果 | |
|---|---|---|--|
| | 特記事項 | 延焼の恐れのある部分の<br>防火対策 | |
