中野市

スポーツ・レクリエーション系施設

個別施設計画

(令和3年度～令和7年度)

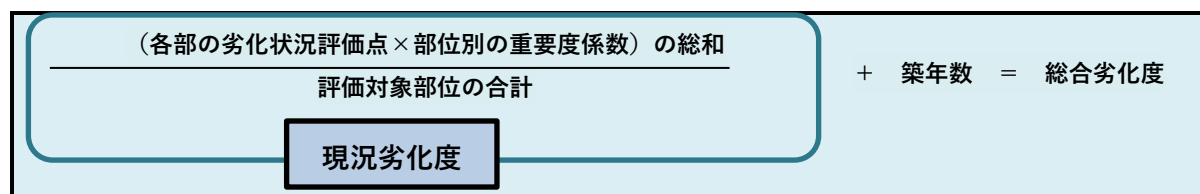
評価する部位ごとに、1で求めた評価点に重要度係数を掛け合わせ、合計した後、評価の対象部位数で割った値を現況劣化度として算出します。

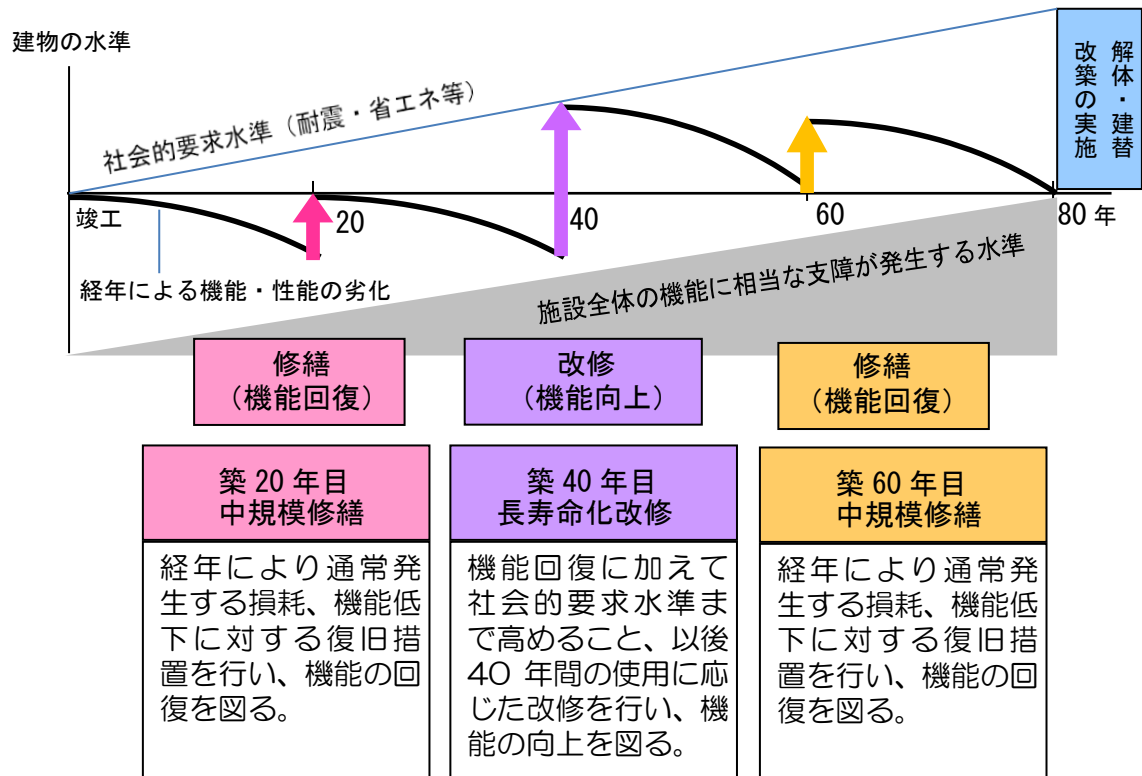
### 非木造 長寿命化のイメージ（躯体の目標使用年数を 80 年間使用する場合）

長寿命化にあたり建物が経年で老朽化するほか、耐震性能や省エネ性能などの社会的要求水準は年々高まるため、定期的に修繕・改修を行わなければ建物の機能に支障が生じます。そこで、目標使用年数を 80 年とした施設は、築 40 年目に建設時の水準を高める省エネ、バリアフリー、防災等を含む長寿命化改修を行うこととします。さらに部位の更新時期に合わせて 20 年程度の周期に中規模修繕することで建物に求められる性能を維持します。

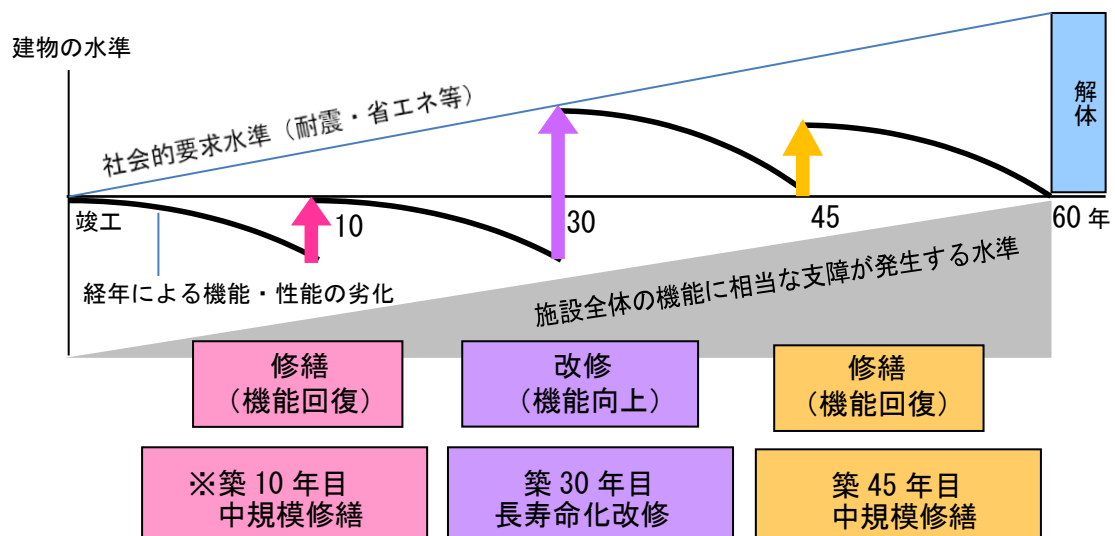
### 木造 長寿命化のイメージ（躯体の目標使用年数を 60 年間使用する場合）

※木造は初回の修繕を早めることで長寿命化に繋がります。
